CONVENIO IPCC - SMPC Nº 001 - 2020

Inventario de deterioros y patologías de fachadas de 20 inmuebles en el Centro Histórico de Cartagena de Indias

**Convenio Instituto de Patrimonio y Cultura de Cartagena - IPCC
/ Sociedad de Mejoras Públicas de Cartagena - SMPC
Nº 001 - 2020**

**Proyecto: Protección, Difusión y Salvaguarda del Patrimonio,
la Identidad y la Memoria de Cartagena de Indias**

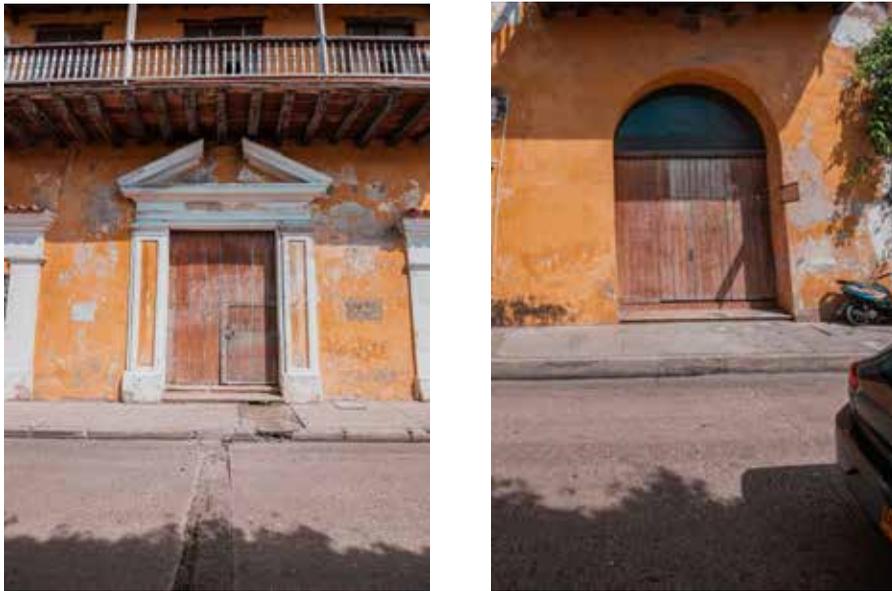
<p>Descripción de elemento de fachada</p> <p>Las portadas en el acceso principal pañetadas, presentan deterioro ocasionando desprendimientos y manchas del pañete producidas por humedad y falta de mantenimiento.</p>

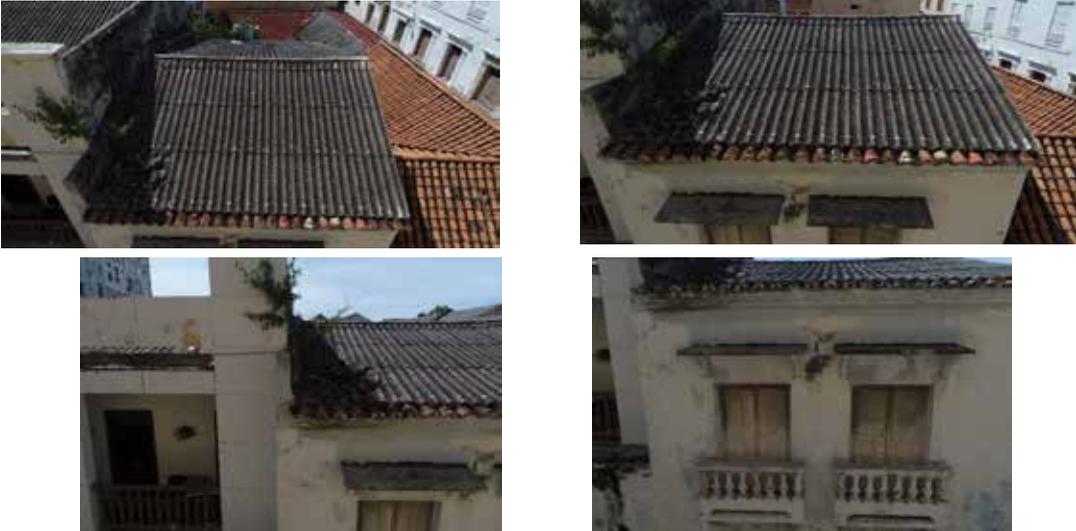
<p>Descripción de elemento de fachada</p> <p>La cubierta es teja de asbesto cemento, actualmente se puede evidenciar su mal estado por abandono.</p>

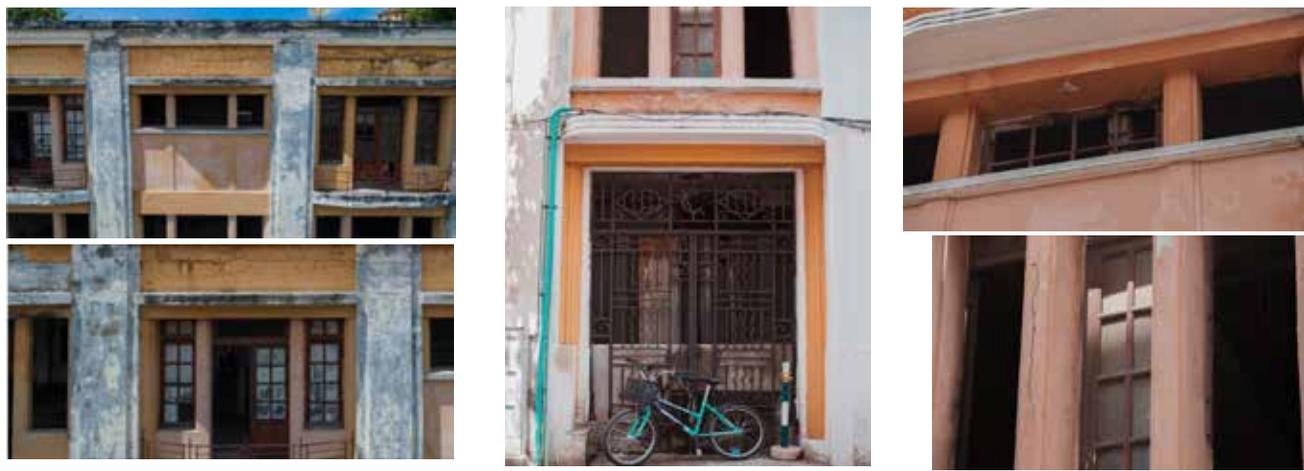
Descripción de elemento de fachada Por los usos que ha tenido el inmueble y la falta de mantenimiento, las puertas presentan lesiones que derivan del abandono, los agentes climáticos y presencia de animales, originando un mayor deterioro en las puertas y ventanas, hasta el punto de afectar su funcionamiento.

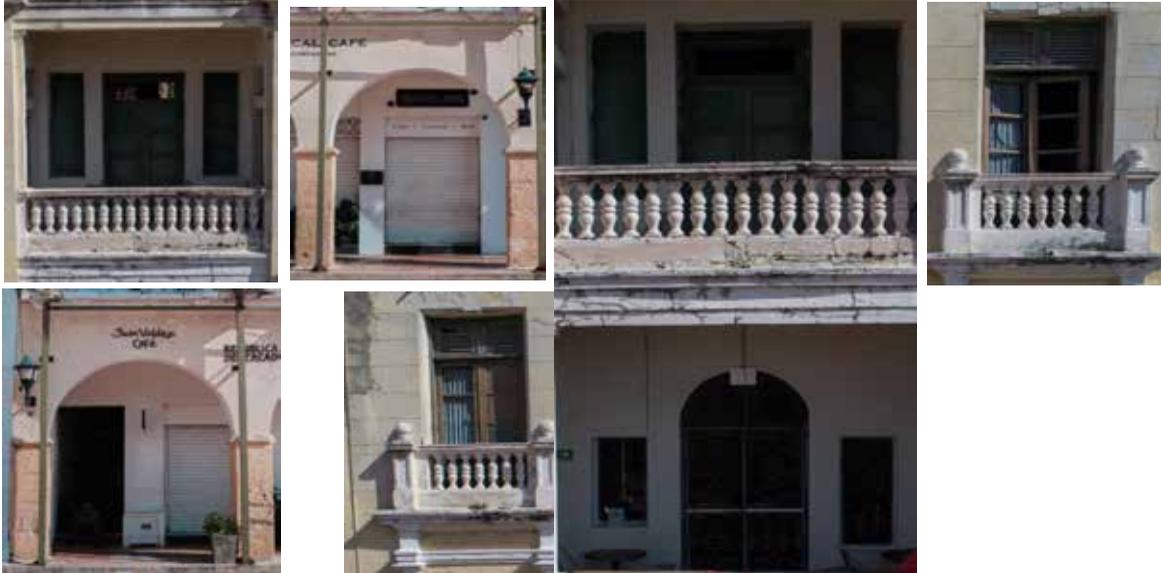
Descripción de elemento de fachada																																							
<p>En la edificación se encontró desprendimiento de algunas partes de la carpintería, esto se da por la falta de mantenimiento y conservación de los materiales, ya que al pasar los años estos se pudieron por la humedad y perdieron su resistencia por lo que muchos elementos de madera se rompieron y perdieron su estabilidad.</p>																																							
Observaciones / Fuentes														Responsabilidad del Inventario																									
														Entidad: Sociedad de Mejoras Públicas de Cartagena Arq. responsable SMP: Claudia Ochoa Pardo Apoya: Universidad Jorge Tadeo Lozano - Seccional del Caribe Digitalizó / UTADCO: Juan David Manosalva Fecha: 31/10/2020 Revisó UTADCO: Rodrigo Arteaga Fecha: 20/11/2020

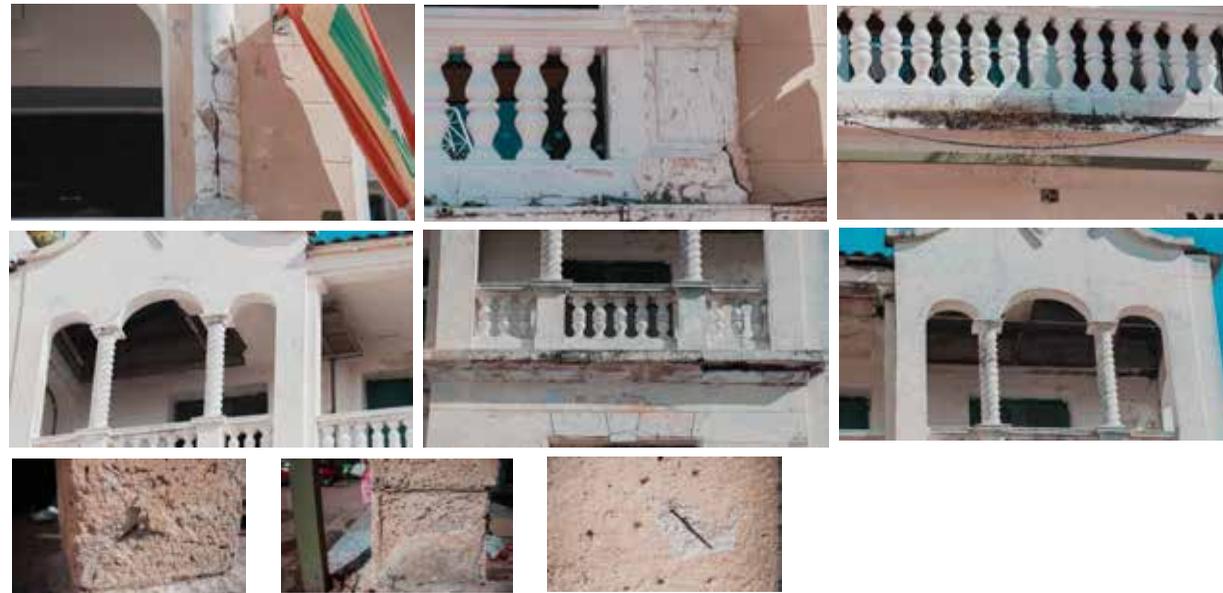
<p>Descripción de elemento de fachada</p> <p>La ornamentación de fachada tiene grietas y fisuras de algunos elementos prefabricados tales como la cornisa, balaustrada, molduras de arcos, capiteles, etc., en general están en muy mal estado. Sus balcones están en deterioro y falta de mantenimiento, sólo está utilizado el primer y segundo piso los demás están en abandono. Hay presencia de animales y bacterias.</p>

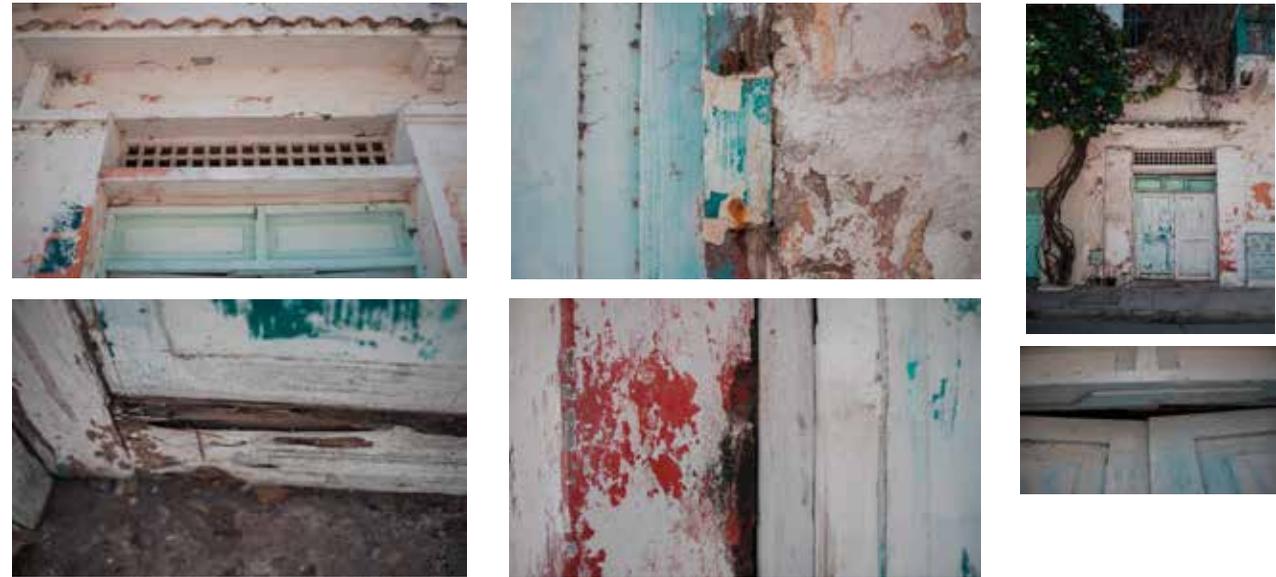
Descripción de elemento de fachada		
<p>Se observan faltantes en carpintería como cerrojos, detalles ornamentales, entre otros elementos técnicos como bisagras. Se presenta desprendimientos de la pintura, vegetación parásita y además humedad por capilaridad.</p>

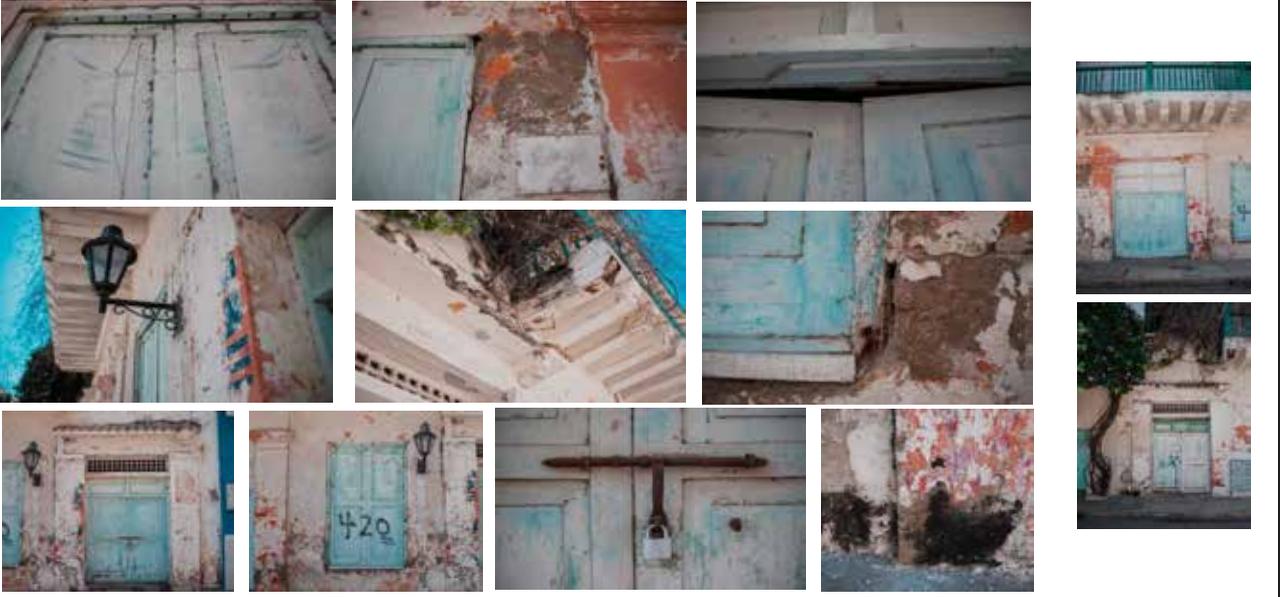
Descripción de elemento de fachada																																																	
<p>Portada pañetada presenta desprendimientos y manchas en el pañete producidas por humedad y la contaminación de los carros a nivel inferior. La madera del portón presenta xilófagos y desprendimientos de la pintura, así como faltantes en toperoles, aldobas y cerrojos.</p>																																																	
Observaciones / Fuentes																				Responsabilidad del inventario																													
								Entidad:						Sociedad de Mejoras Pùblicas de Cartagena

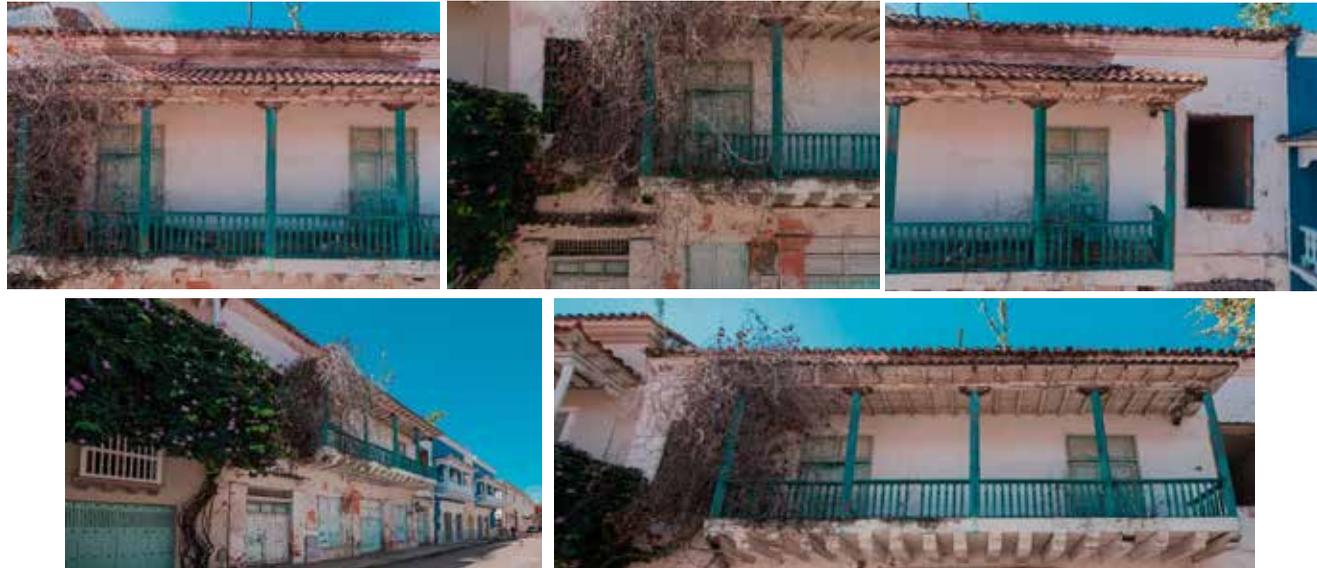
Descripción de elemento de fachada		
<p>Balcón de cuatro módulos en mal estado, presentan faltantes de balaústres y vegetación parasita, varios deterioros en su sistema estructural y en la cubierta superior.</p>

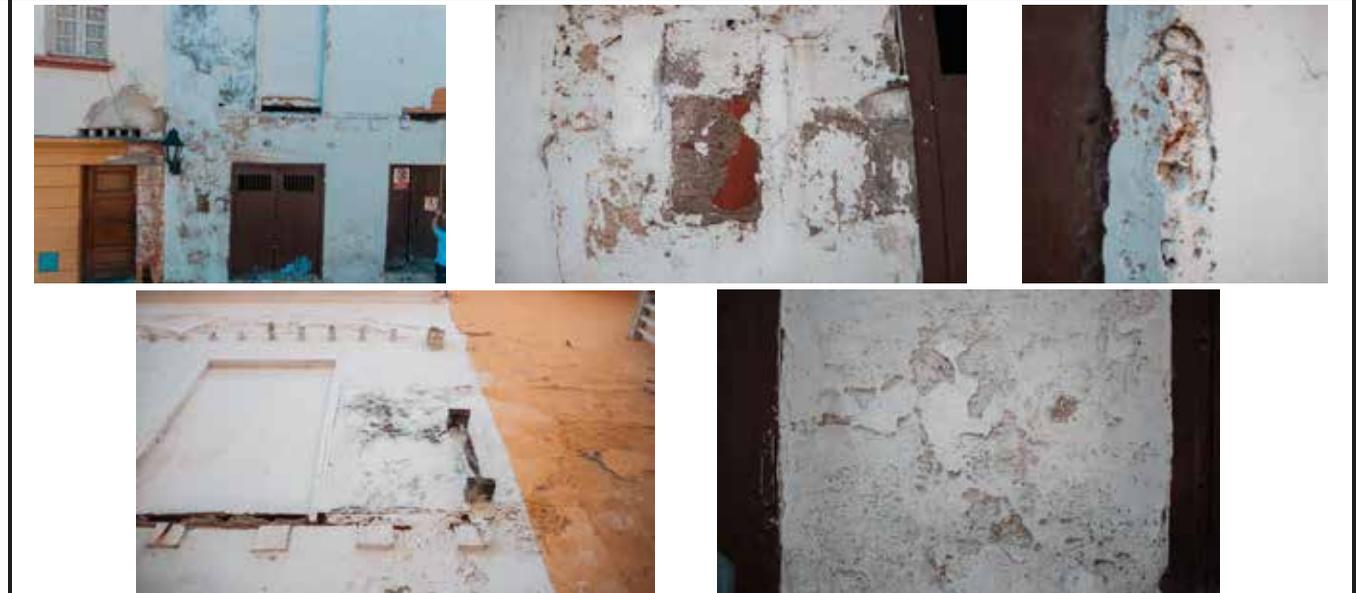
<p>Descripción de elemento de fachada</p> <p>Los muros que componen la fachada están contruidos principalmente a base de cemento, un material que por la falta de mantenimiento presenta diferentes patologías como se muestran en las fotografías.</p>

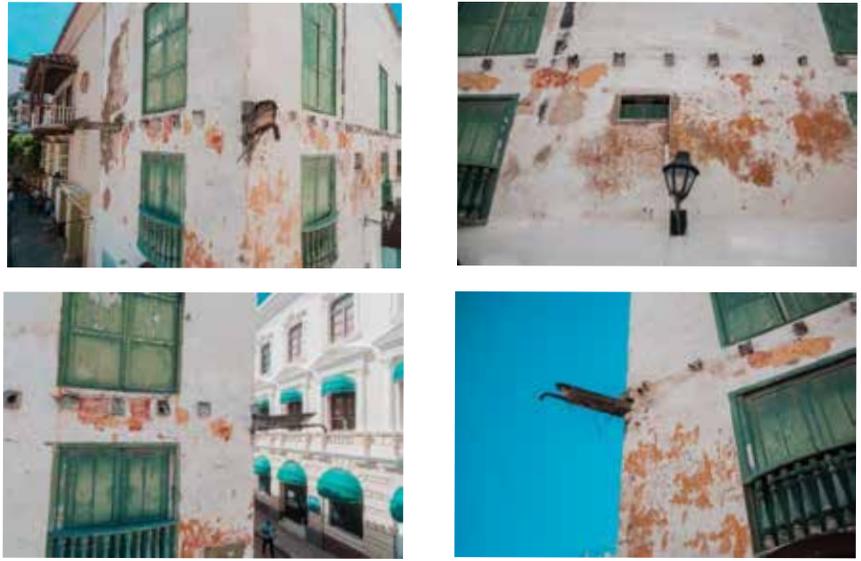
Descripción de elemento de fachada		<p>Pinturas a base de cal presentan mal estado. Desprendimiento de la pintura por alto contenido de sales en el pañete, generando así eflorescencias.</p>																																																																																																	
Observaciones / Fuentes																Responsabilidad del Inventario

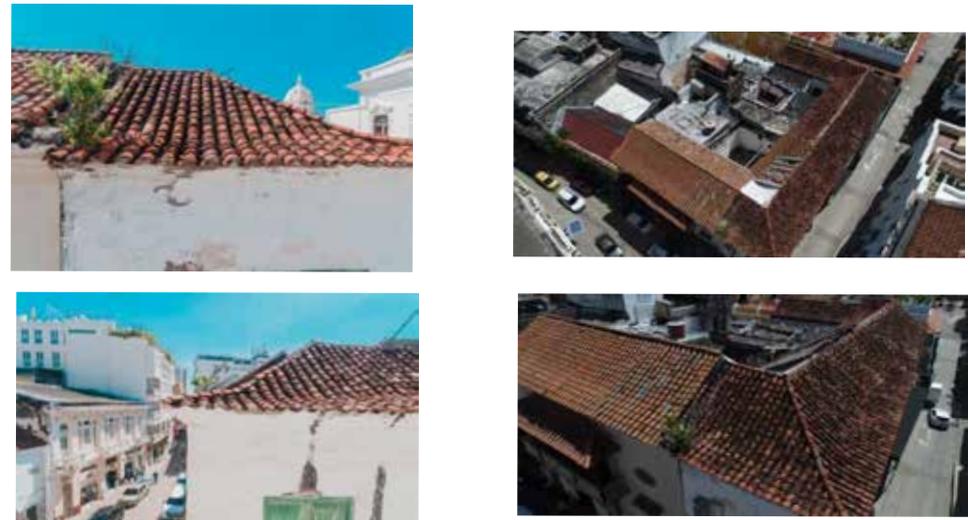
Descripción de elemento de fachada		
<p>Elemento característico de la casa colonial cartagenera es cubierta a tres aguas en núcleo básico en teja colonial, actualmente se puede evidenciar su mal estado, por abandono o falta de mantenimiento.</p>

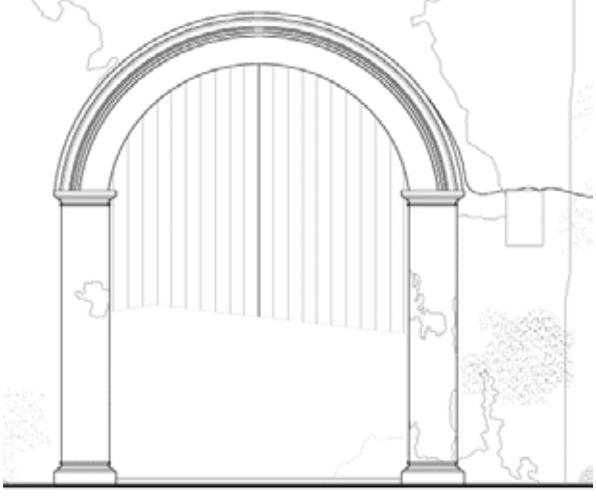
Descripción de elemento de fachada		
<p>Por los usos que ha tenido el inmueble y la falta de mantenimiento, las puertas presentan lesiones que derivan de la acción del hombre, originando un mayor deterioro en las puertas hasta el punto de afectar su funcionamiento.</p>

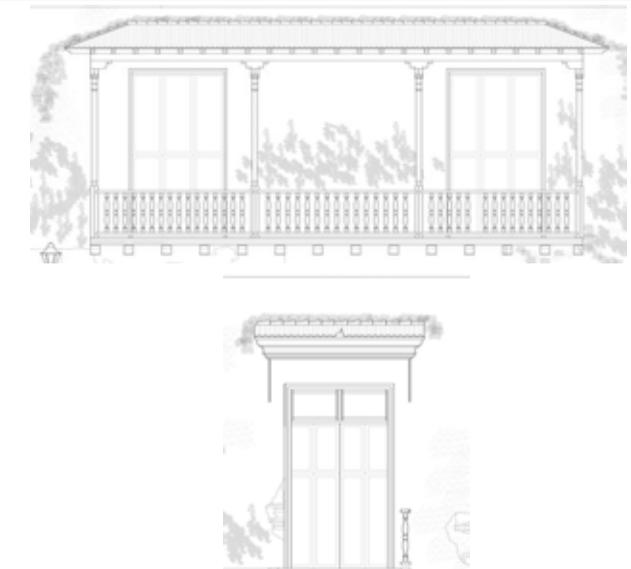
<p>Descripción de elemento de fachada</p> <p>El balcón del inmueble es cubierto de tres módulos, apoyado sobre una serie de canes y con unos pies derechos para soportar la cubierta que cubre el balcón. La tribuna es hecha en voladizo colocada sobre canes fabricados en madera, con unas ménsulas las cuales soportan la cubierta que cubre la tribuna.</p>

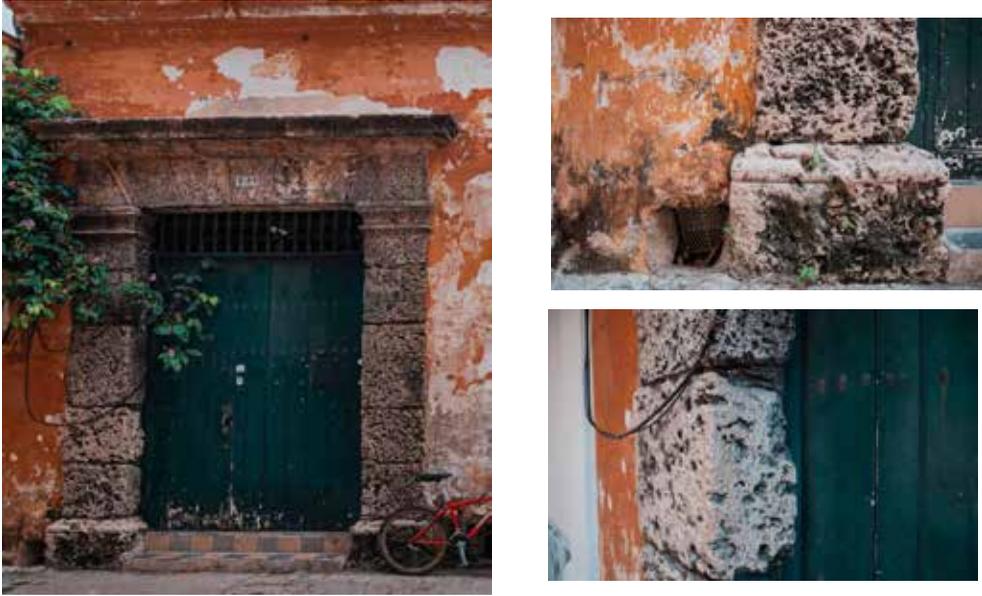
<p>Descripción de elemento de fachada</p> <p>Las principales lesiones que se presentan en la portada del inmueble se deben a la presencia de ciertos animales como aves o murciélagos y abandono. Presenta instalación de cables y suciedad por la polución o por ciertos animales.</p>

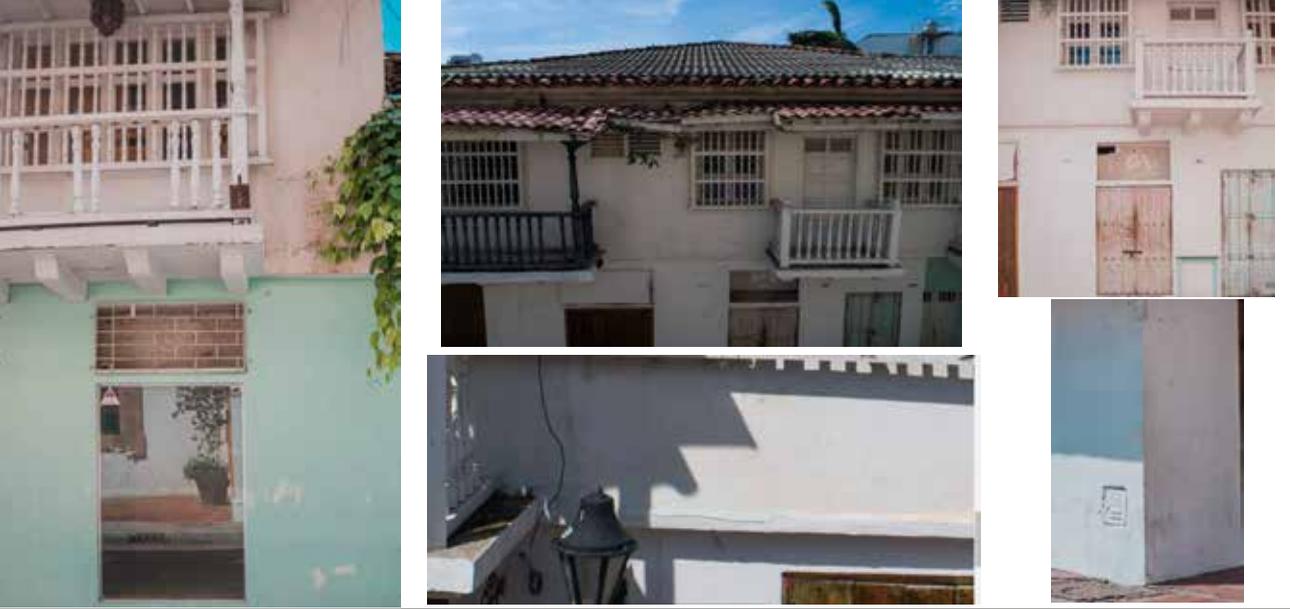
Descripción de elemento de fachada					
<p>Los muros que componen la fachada presentan patologías derivadas de agentes climáticos por presencia de humedad.</p>

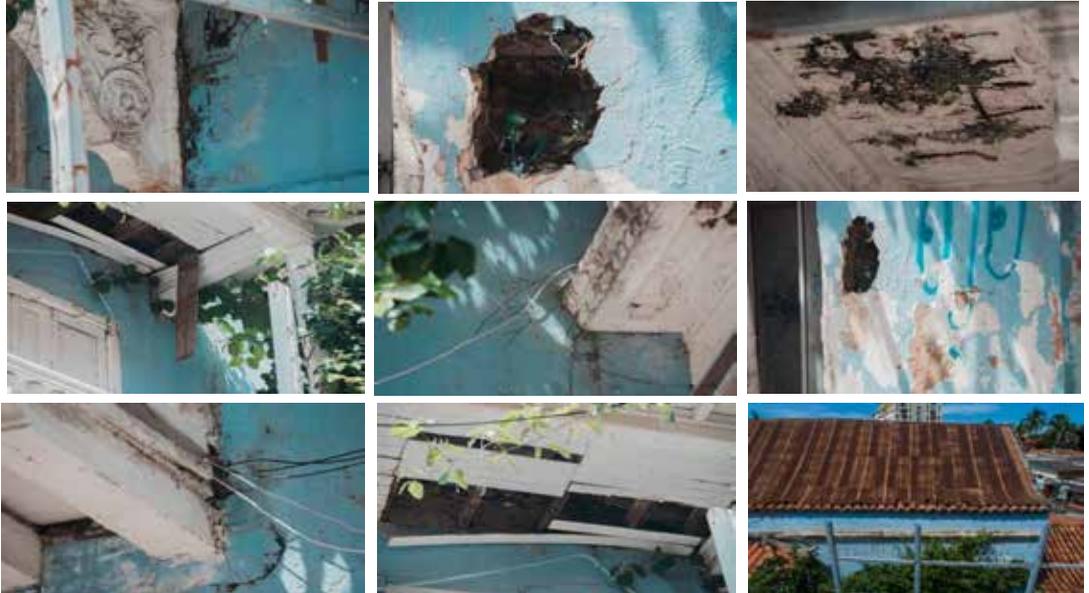
<p>Descripción de elemento de fachada</p> <p>La ornamentación de fachada tiene faltantes de algunos elementos prefabricados en la cornisa, molduras de arcos, tejadillos, etc. y en general están en muy mal estado. Hay muchas patologías y su fachada ha sido modificada eliminando sus ventanas por intercambio de puertas; los muros de la fachada presentan fisura y vegetación parásita.</p>

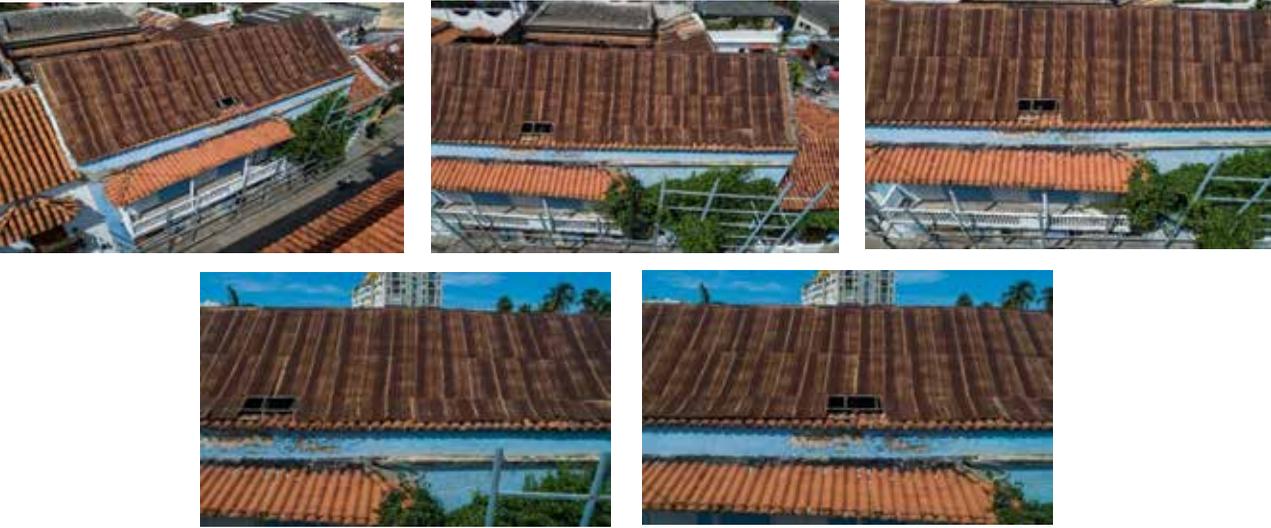
<p>Descripción de elemento de fachada</p> <p>Cubierta en zinc en mal estado, presenta desprendimientos y corrosión; además su nivel de deterioro es severo y su cubierta original fue remplazada por láminas de zinc.</p>

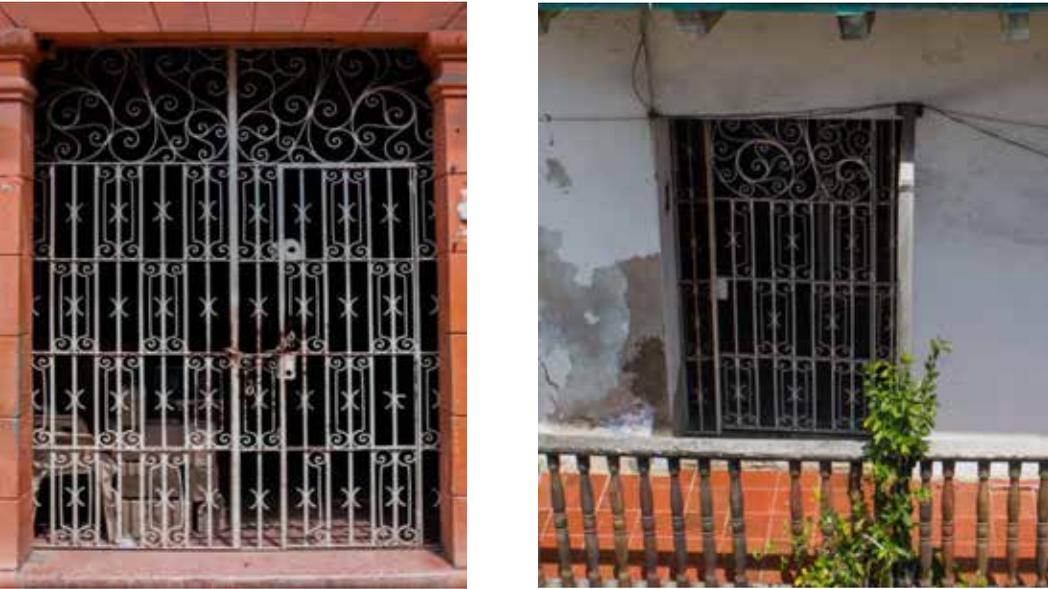
Descripción de elemento de fachada		
<p>El inmueble presenta daños avanzados en su carpintería metálica producto de la humedad, ocasionando su oxidación.</p>

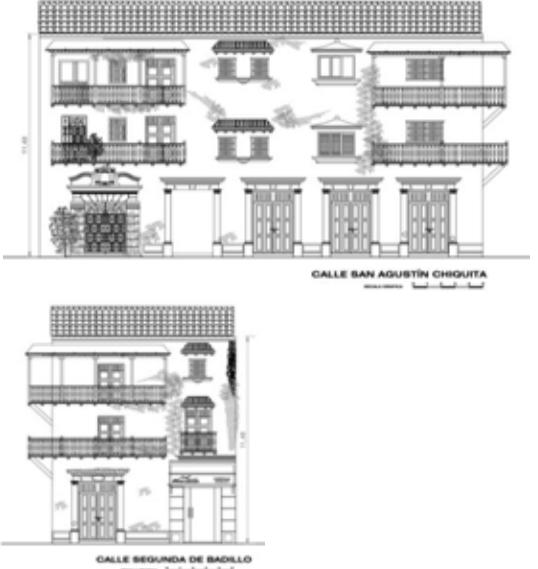
<p>Descripción de elemento de fachada</p> <p>La ornamentación de fachada posee suciedad y desprendimientos producto de la humedad, por falta de mantenimiento.</p>

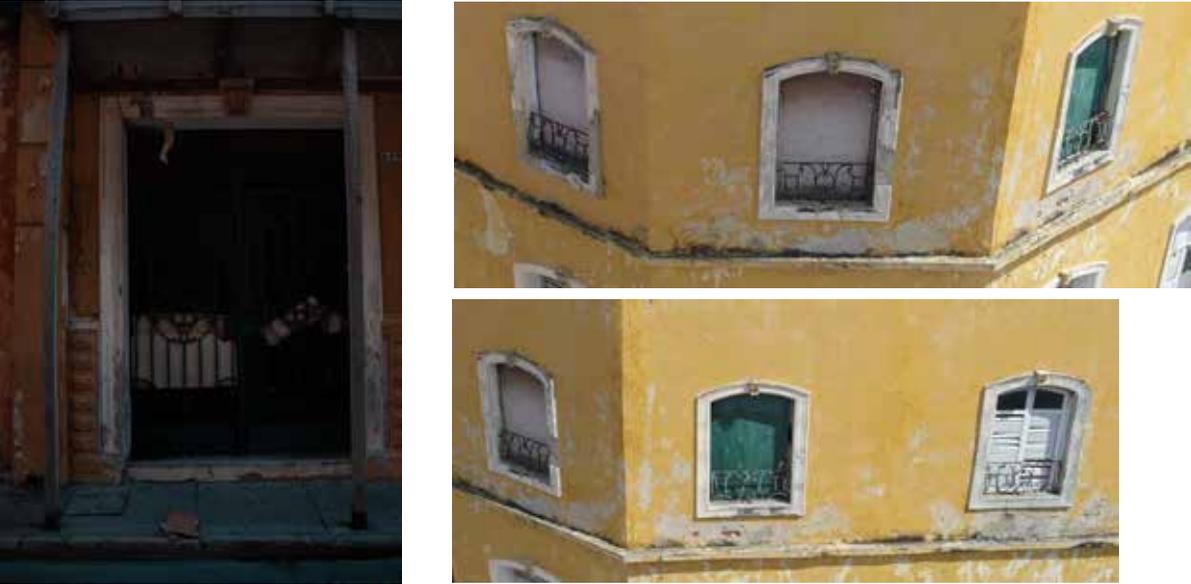
<p>Descripción de elemento de fachada</p> <p>Las rejas y barandillas por la falta de mantenimiento presentan lesiones como la corrosión, debido que están hechas de un material corrosivo que es el hierro, al igual que por el alto porcentaje de salinidad y humedad que hay en el ambiente.</p>

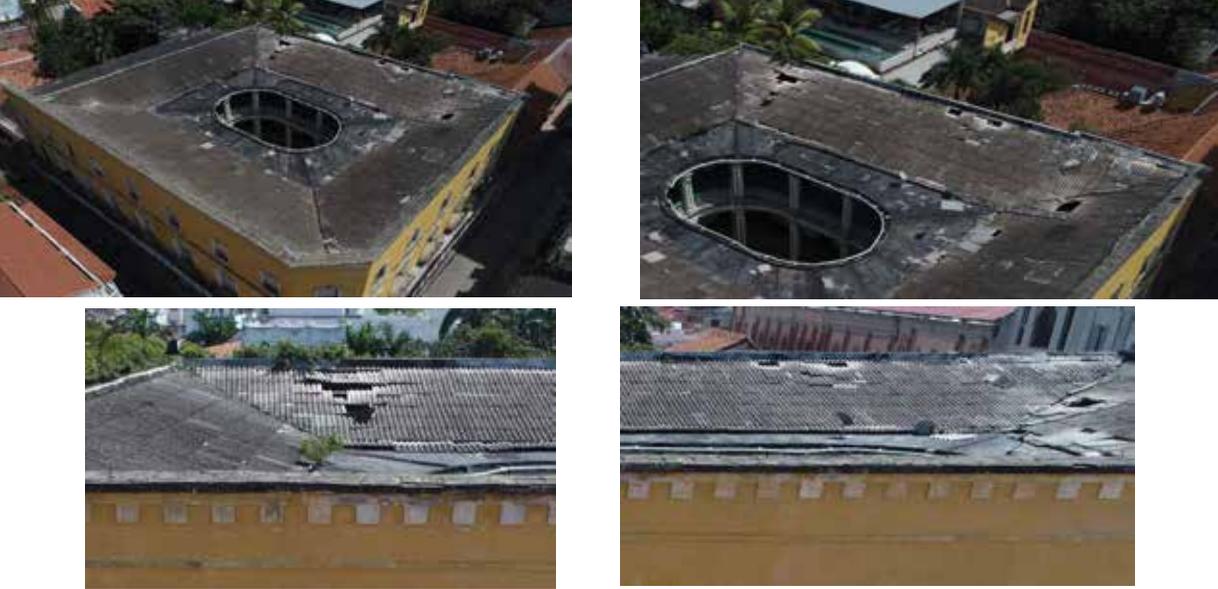
<p>Descripción de elemento de fachada</p> <p>La cubierta se encuentra en un estado de daño moderado, porque cierta parte está derrumbada o las láminas están corridas. Al igual, tiene una planta que nació de forma incontrolada la cual debilita la cubierta con las raíces, y produce grietas en la placa, por donde el agua comienza a filtrarse.</p>

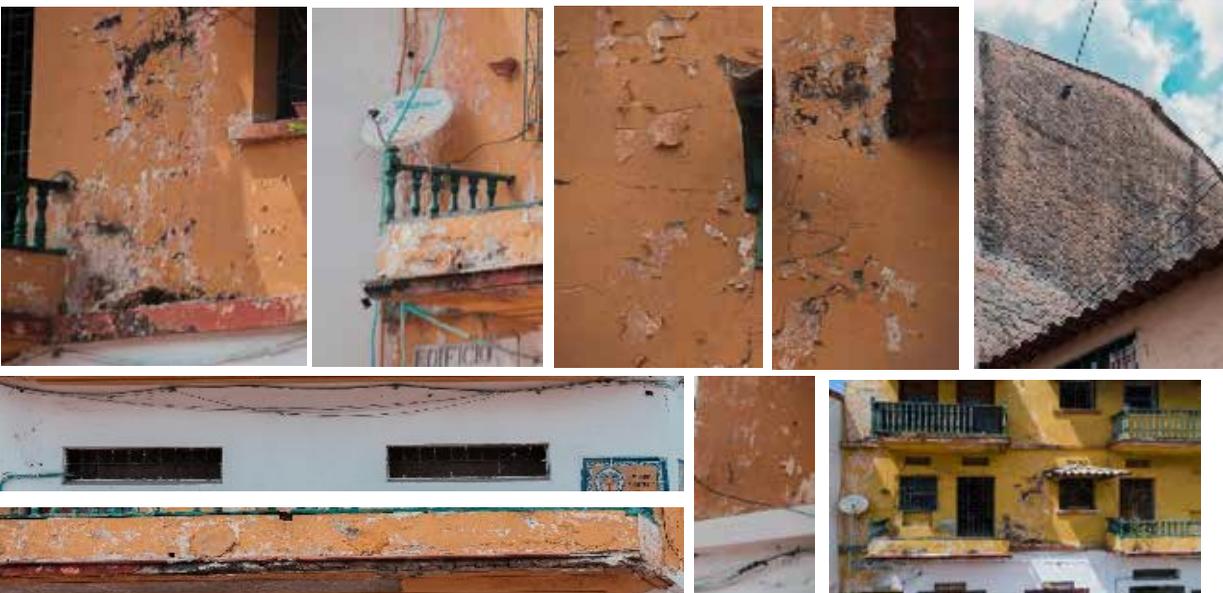
Descripción de elemento de fachada Las patologías encontradas en muros y pañetes son por exceso de humedad; éstas han afectado los pañetes, ocasionando desprendimientos, erosiones y daños en elementos constructivos. Desprendimiento de la pintura por alto contenido de sales en el pañete, generando así eflorescencias.

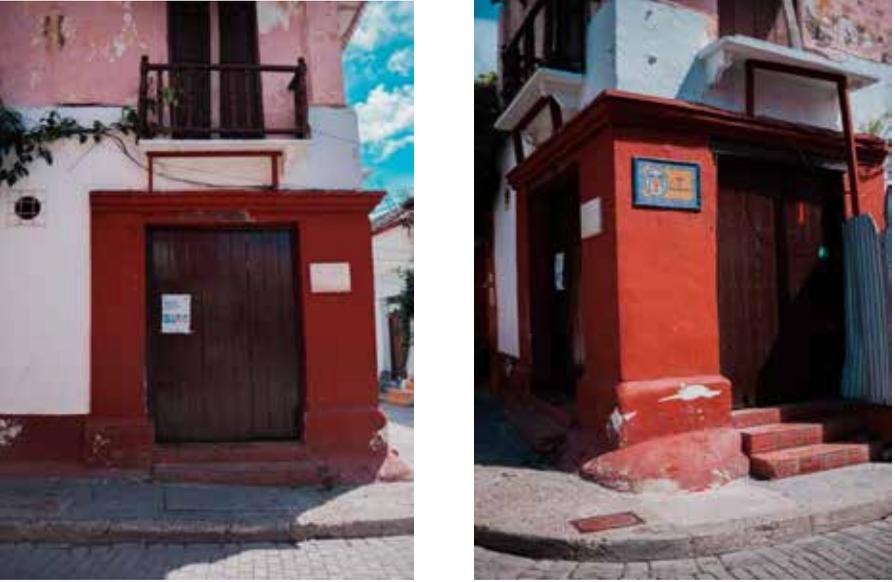
Descripción de elemento de fachada			
<p>Las portadas en el acceso principal y lateral pañetadas, presentan deterioro ocasionando desprendimientos y manchas del pañete producidas por humedad y mantenimiento.</p>

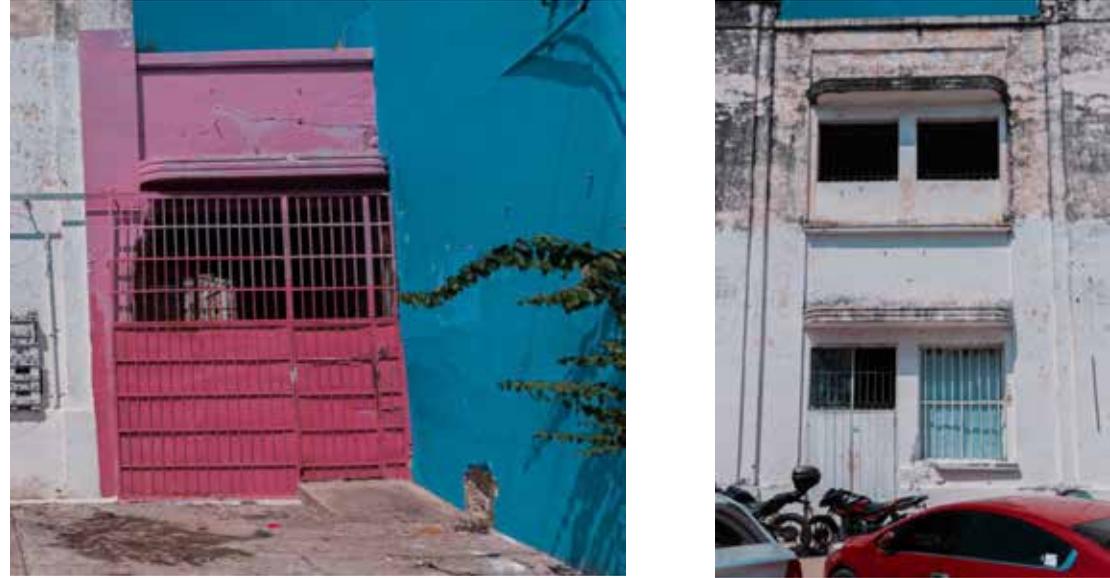
Descripción de elemento de fachada		<p>Los portones metálicos presentan oxidación producto de la humedad y falta de mantenimiento.</p>																																													
Observaciones / Fuentes														Responsabilidad del Inventario																																	
														<p>Entidad: Sociedad de Mejoras Pùblicas de Cartagena</p> <p>Arq. responsable SMP: Claudia Ochoa Pardo</p> <p>Apoya: Universidad Jorge Tadeo Lozano - Seccional del Caribe</p> <p>Digitalizó / UTADEO: Francisco Martínez Fecha: 31/10/2020</p> <p>Revisó UTADEO: Rodrigo Arteaga Fecha: 20/11/2020</p>
