CONVENIO IPCC - SMPC Nº 001 - 2020

Inventario de deterioros y patologías de fachadas de 20 inmuebles en el Centro Histórico de Cartagena de Indias

**Convenio Instituto de Patrimonio y Cultura de Cartagena - IPCC
/ Sociedad de Mejoras Públicas de Cartagena - SMPC
Nº 001 - 2020**

**Proyecto: Protección, Difusión y Salvaguarda del Patrimonio,
la Identidad y la Memoria de Cartagena de Indias**

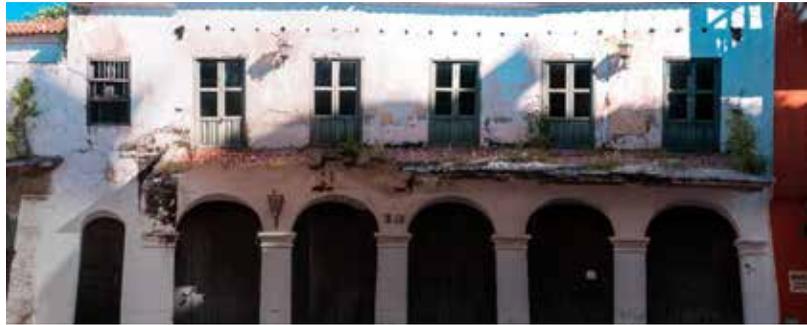
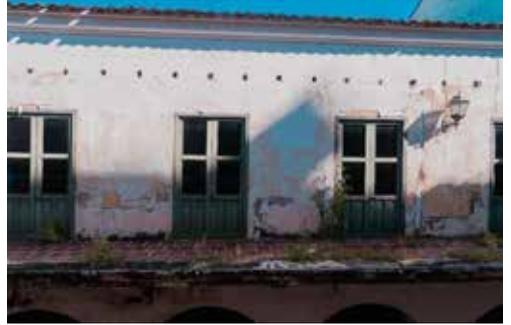
<p>CALLE SAN JUAN DE DIOS - ESCALA GRÁFICA 1:50</p>

<p>Descripción de elemento de fachada</p> <p>Balcón inexistente solo conserva parte de su piso, presenta faltantes en todos sus elementos</p>

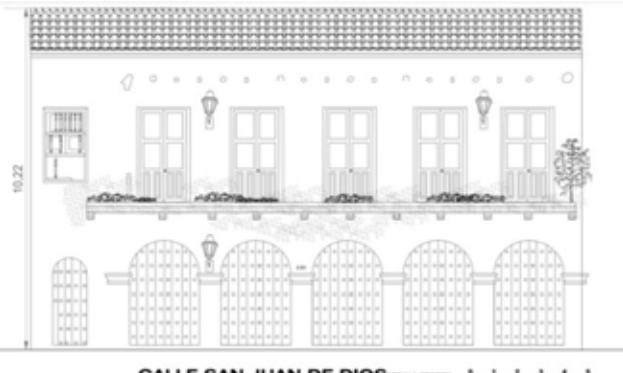
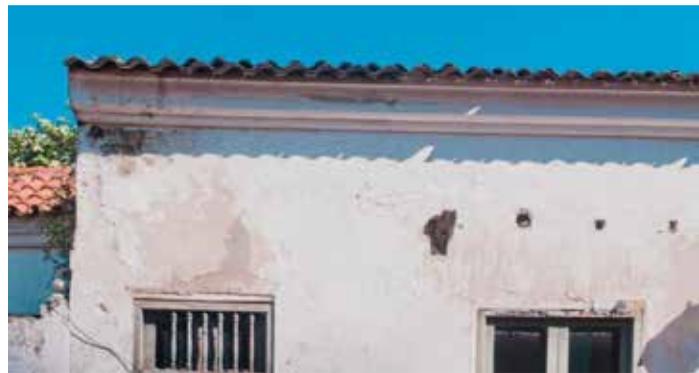
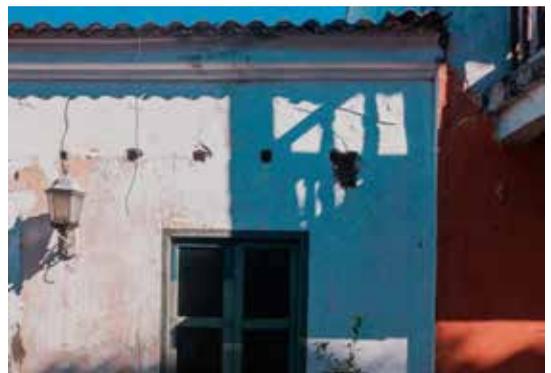
La ornamentación de fachada tiene suciedad producto de la humedad y falta de mantenimiento

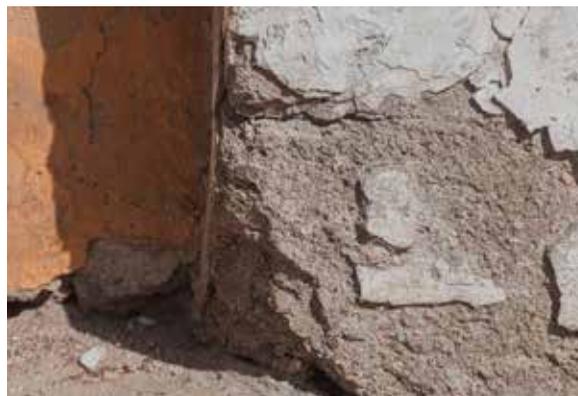
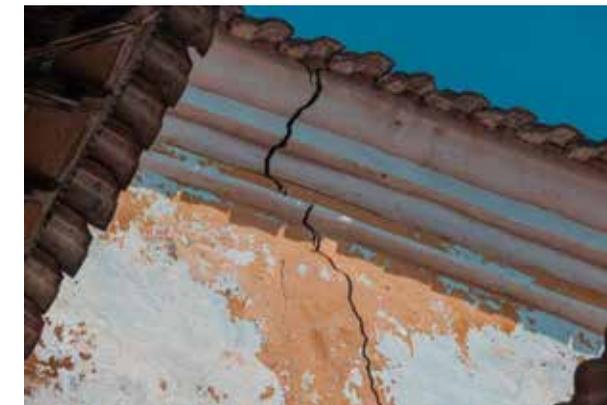
Las patologías encontradas en muros y pañetes son por exceso de humedad, se trata de una lesión física (por lluvia, por condensación, humedad proveniente del subsuelo, por capilaridad etc.). Las humedades encontradas han afectado los pañetes, ocasionando desprendimientos y erosiones.

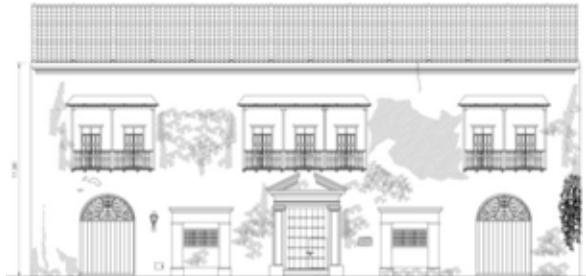
<p>CALLE DEL SARGENTO MAYOR</p>

<p>Descripción de elemento de fachada</p> <p>Las portadas en el acceso principal pañetadas, presentan deterioro ocasionando desprendimientos y manchas del pañete producidas por humedad y falta de mantenimiento.</p>

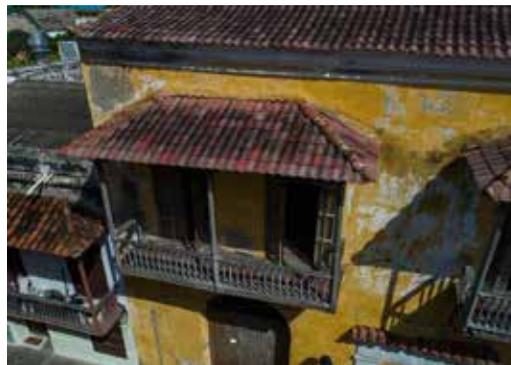
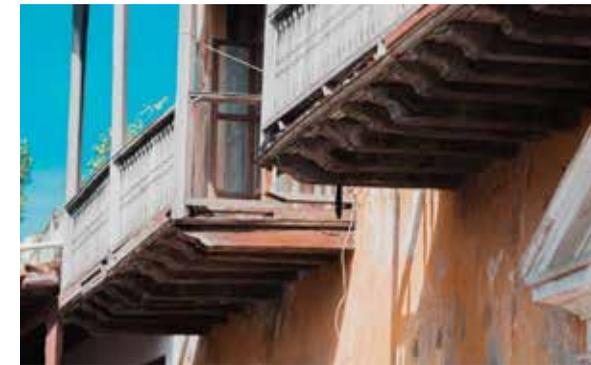
Balcones en un estado de daño avanzado con faltantes de balaustres, producto de la falta de mantenimiento.

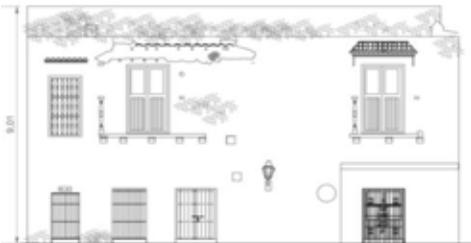
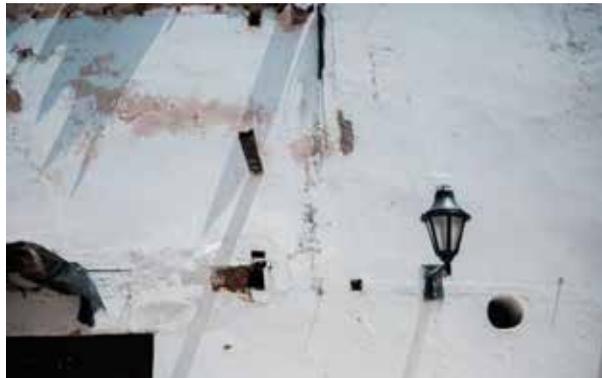
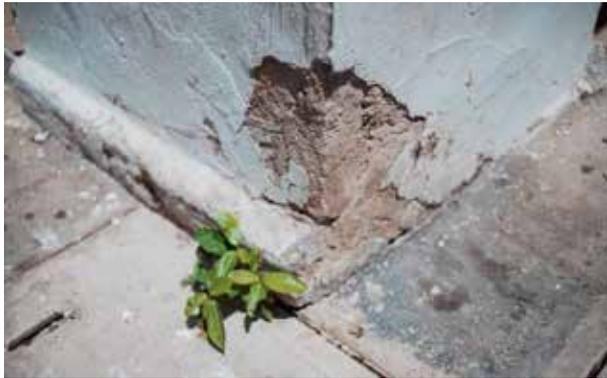
<p>Descripción de elemento de fachada Las patologías encontradas en muros y pañetes son por exceso de humedad, se trata de una lesión física (por lluvia, por condensación, humedad proveniente del subsuelo, por capilaridad etc.) Desprendimiento de la pintura por alto contenido de sales en el pañete generando así eflorescencias.</p>

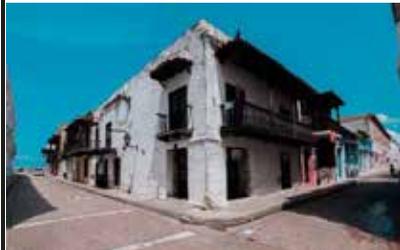
La carpintería de puertas y ventanas presentan hongos que han destruido el interior de la madera provocando su desintegración, pérdida de masa y resistencia.

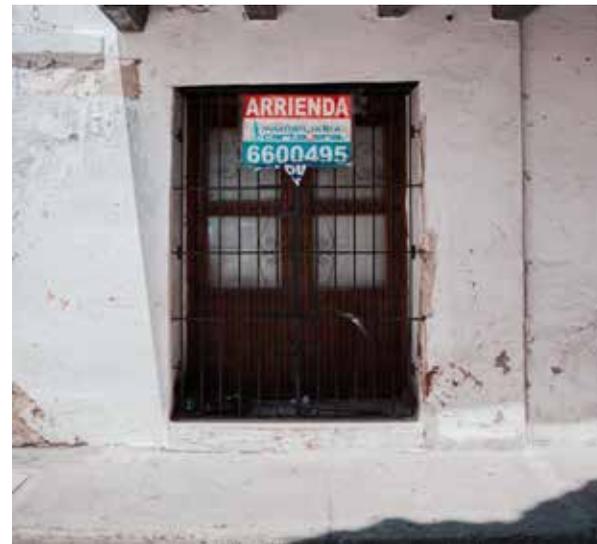
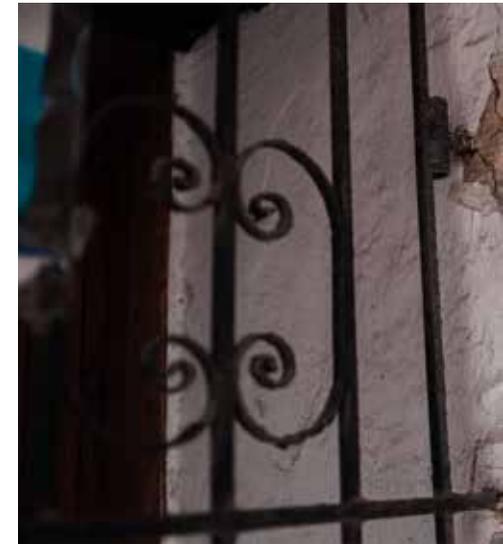
El inmueble presenta un daño avanzado en su carpintería metálica producto de la humedad ocasionando oxidación

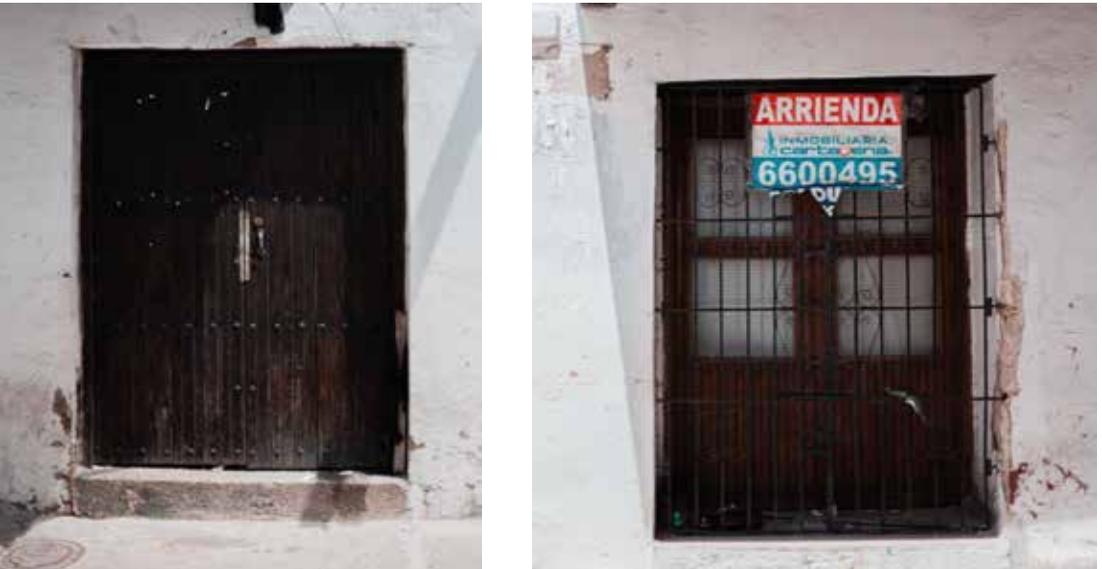
Descripción de elemento de fachada		
<p>El hongo más común encontrado en la madera es el de la pudrición, siendo esta la más peligrosa, pues este hongo es de difícil erradicación y daña todos los elementos de la carpintería y causa su desprendimiento o pérdida total.</p>

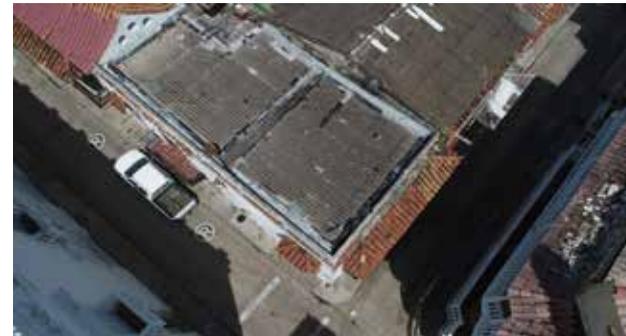
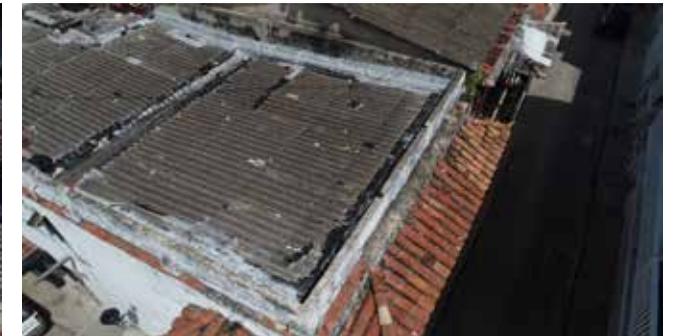
La cubierta del inmueble está compuesta por una cubierta a dos aguas en asbesto en mal estado y sus balcones con una cubierta a una agua con teja de barro

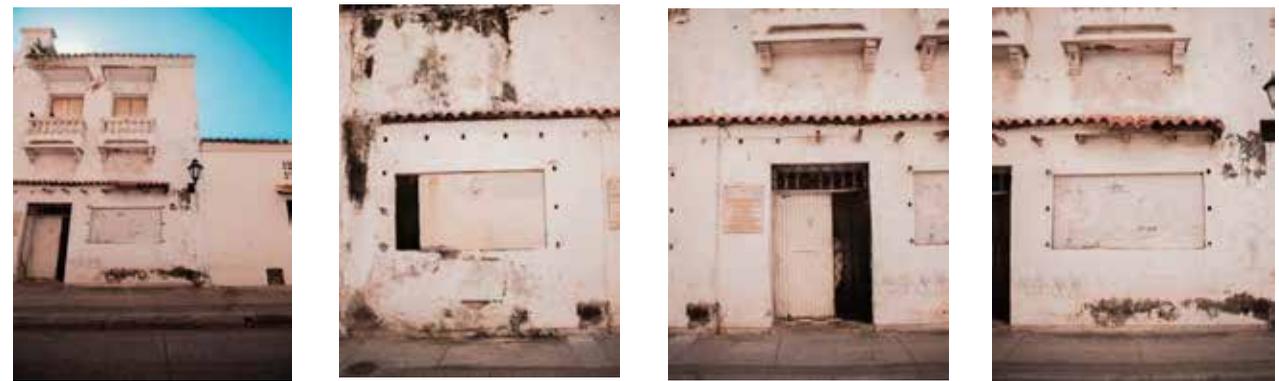
En la edificación se encontró ausencia de algunas puertas y ventanas, esto debido al abandono en que se encuentra.

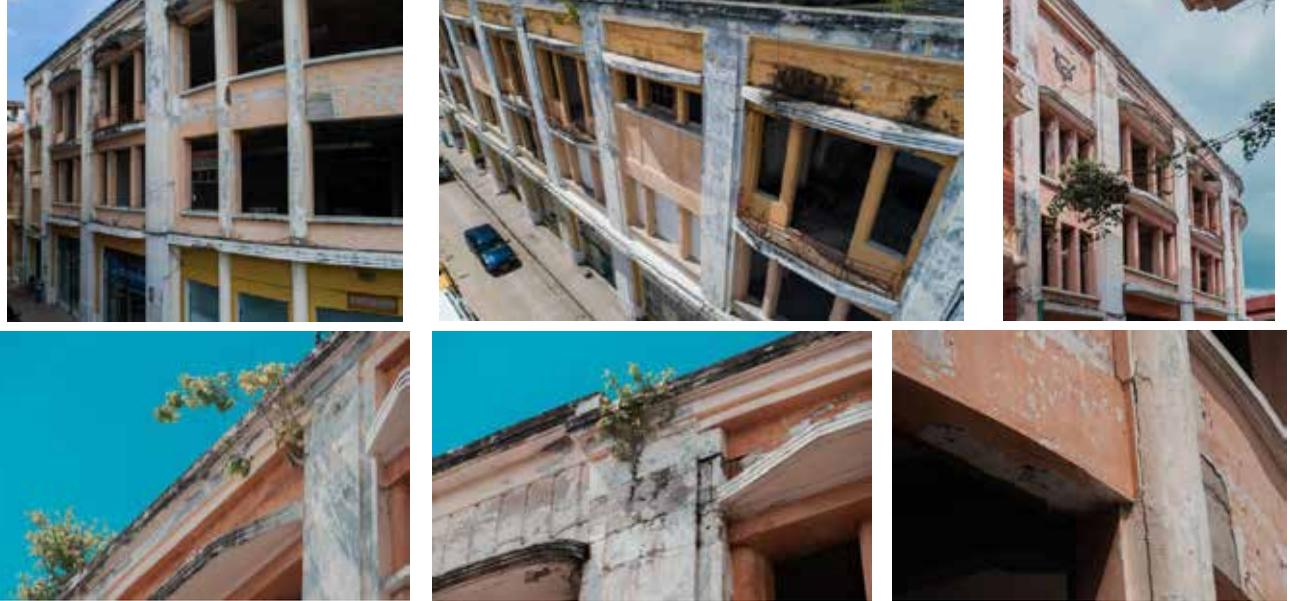
El elemento analizado, corresponde a un muro de fachada hecho a base de concreto.				Entidad: Sociedad de Mejoras Públicas de Cartagena			
				Arq. responsable SMP: Claudia Ochoa Pardo			
				Apoya: Universidad Jorge Tadeo Lozano - Seccional del Caribe			
Digitalizó / UTADEO		Brian Neeley Amador		Fecha		31/10/2020	
Revisó UTADEO		Rodrigo Arteaga		Fecha		20/11/2020

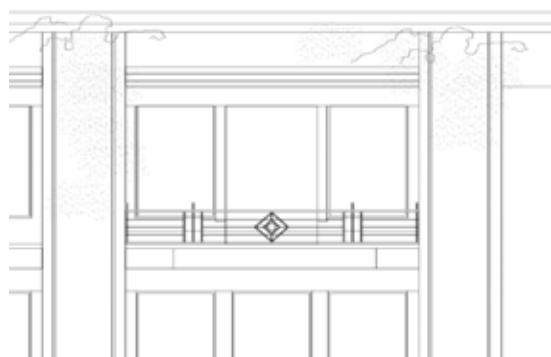
Descripción de elemento de fachada Por los usos que ha tenido el inmueble y la falta de mantenimiento, las puertas presentan lesiones que derivan del abandono, los agentes climáticos y presencia de animales, originando un mayor deterioro en las puertas y ventanas, hasta el punto de afectar su funcionamiento.

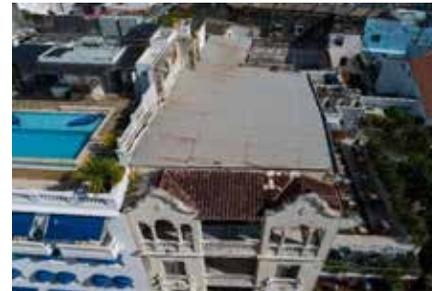
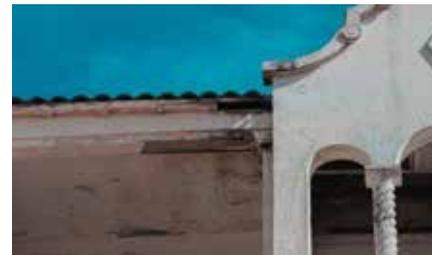
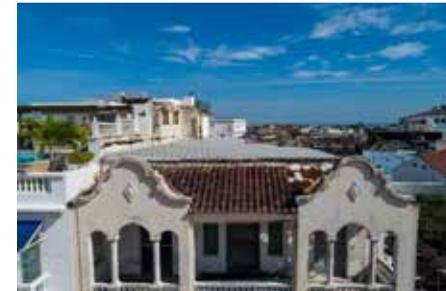
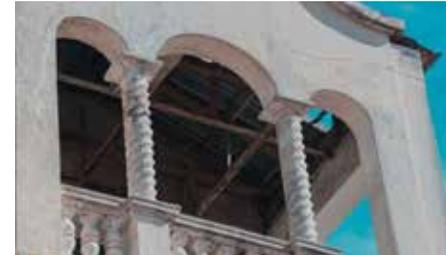
La edificación tiene una cubierta a dos aguas en su núcleo básico, el resto de la cubierta es una cubierta plana en concreto, se puede evidenciar que es de construcción moderna.

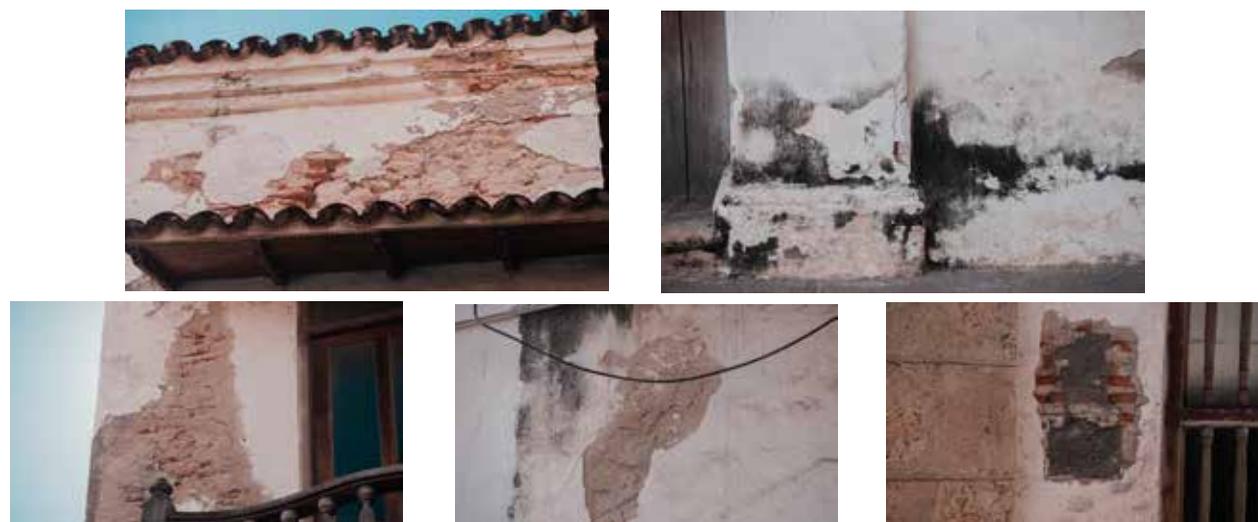
Las patologías encontradas en muros y pañetes son por exceso de humedad, se trata de una lesión física causada por agentes externos como la lluvia, por condensación y humedad proveniente del subsuelo. Lo que causa que haya desprendimiento de pintura y por alto contenido de sales en el pañete, eflorescencias. Además, que algunas lesiones comiencen a debilitarlo por falta de mantenimiento.

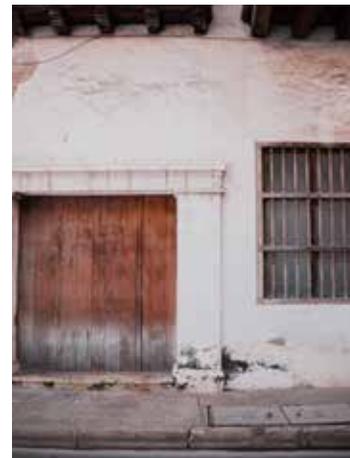
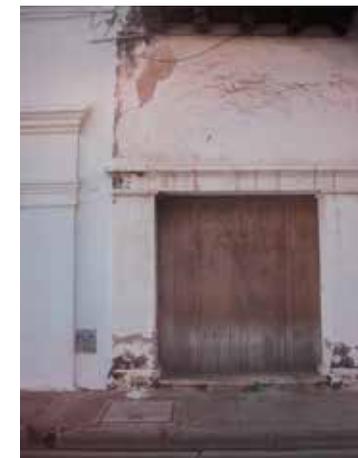
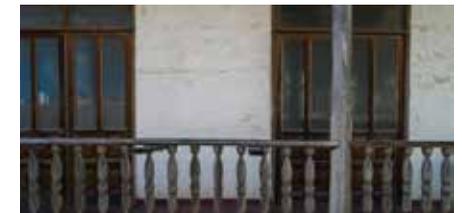
Las puertas y ventanas que componen la fachada de la edificación son de dos tipos, unas están hechas en madera y vidrio y son doble hojas y otras únicamente en madera son de una sola hoja y abren de forma batiente.

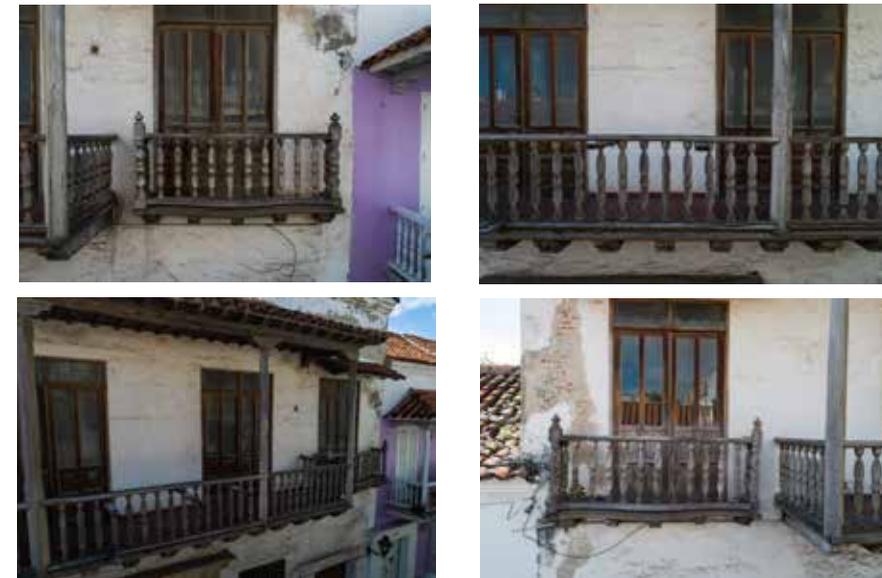
El balcón del inmueble es un balcón cubierto de tres módulos, apoyado sobre una serie canes y con unos pie derecho para soportar la cubierta que cubre el balcón.
La tribunas son hechas en voladizo colocadas sobre canes fabricados en madera, con unas ménsulas las cuales soportan la cubierta que cubre la tribuna.

El estado de los balcones es bueno, solo presenta daños leves a causa de factor externos como el clima y la humedad.

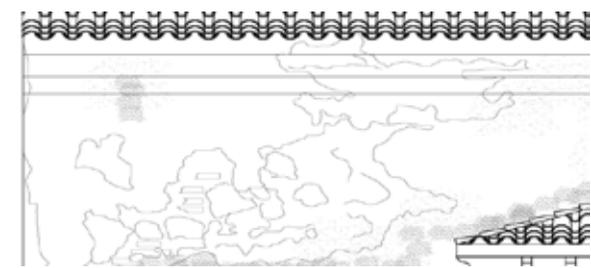
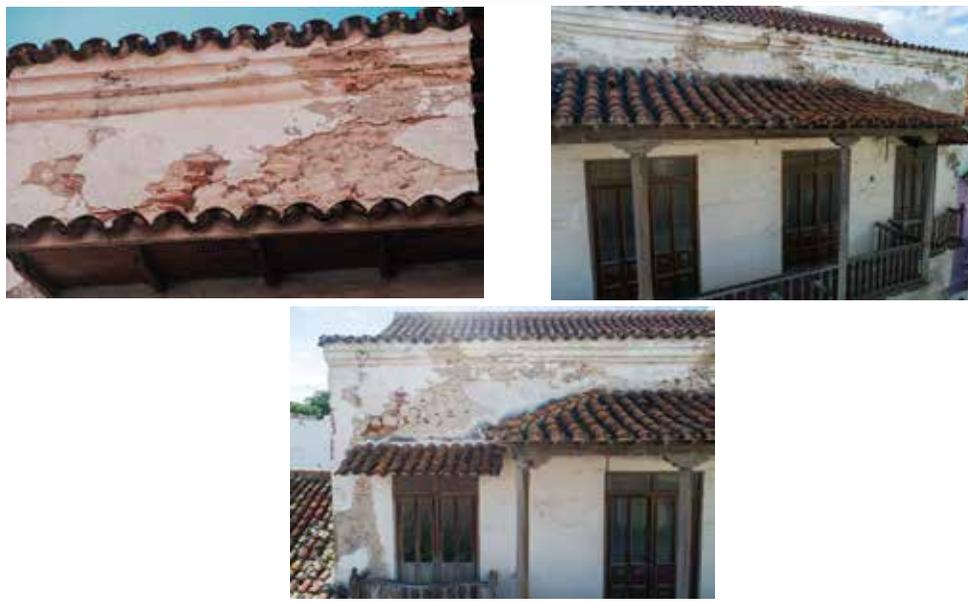
<p>La cornisa de la edificación, es una cornisa simple hecha en cemento, constituida por un listel principal y por unas molduras de forma cuadrada que se extienden de forma repetitiva, separadas entre sí a lo largo de la edificación.</p>																																								
Observaciones / Fuentes												Responsabilidad del Inventario																												
La cornisa c presenta algunas fracturas, grietas y fisuras, causadas por erosión												<p>Entidad: Sociedad de Mejoras Públicas de Cartagena</p> <p>Arq. responsable SMP: Claudia Ochoa Pardo</p> <p>Apoya: Universidad Jorge Tadeo Lozano - Seccional del Caribe</p> <p>Digitalizó / UTADCO: Brian Neeley Amador Fecha: 31/10/2020</p> <p>Revisó UTADCO: Rodrigo Arteaga Fecha: 20/11/2020</p>

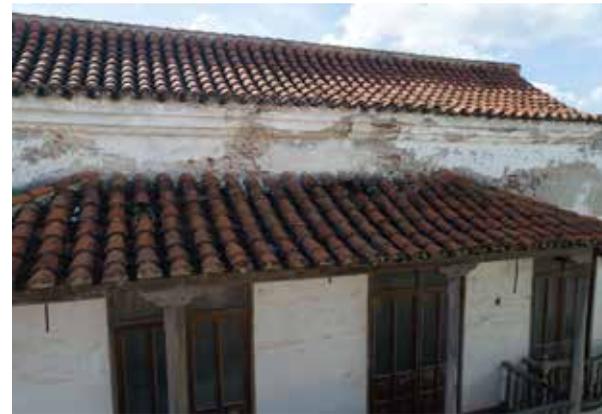
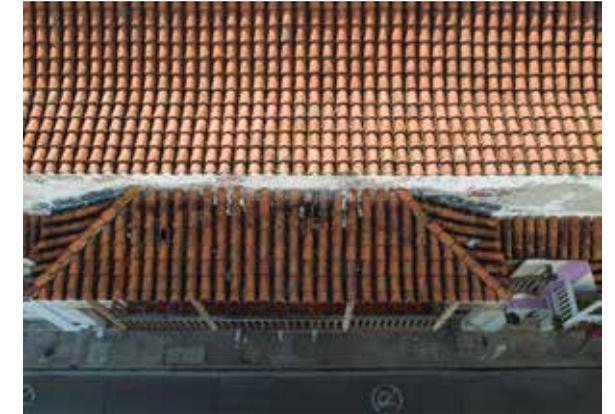
Elemento característico de la casa colonial cartagenera es una cubierta a dos aguas en núcleo básico en teja colonial

La cubierta del inmueble se encuentra en un estado de daño moderado, hay fracturas y desprendimiento en algunas de las tejas por causa de efectos climáticos y de humedad

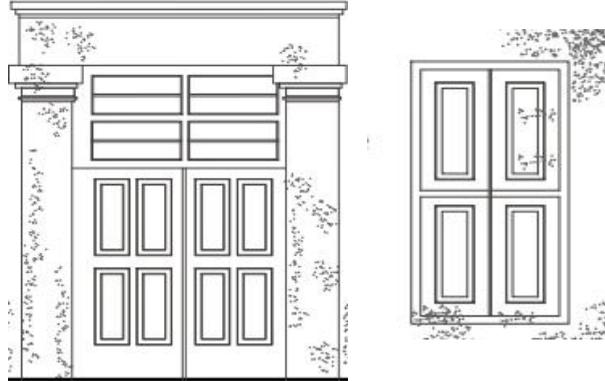
Descripción de elemento de fachada		
<p>Se observan faltantes en carpintería como cerrojos, detalles ornamentales, entre otros elementos técnicos como bisagras. Se presenta desprendimientos de la pintura, vegetación parásita y además humedad por capilaridad.</p>

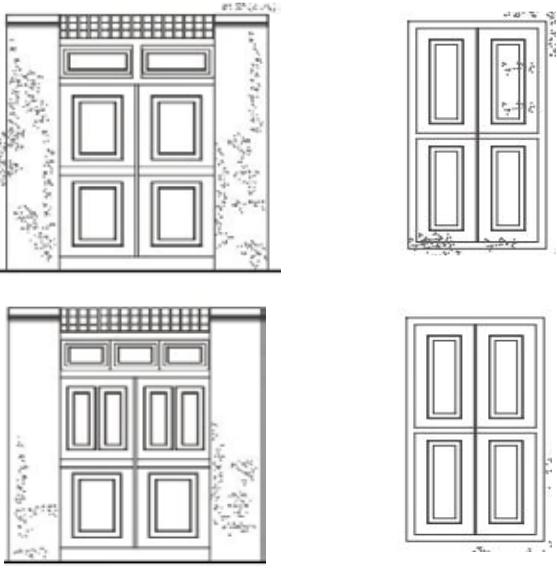
Descripción de elemento de fachada																																																	
<p>Portada pañetada presenta desprendimientos y manchas en el pañete producidas por humedad y la contaminación de los carros a nivel inferior. La madera del portón presenta xilófagos y desprendimientos de la pintura, así como faltantes en toperoles, aldobas y cerrojos.</p>																																																	
Observaciones / Fuentes																				Responsabilidad del inventario																													
								Entidad:						Sociedad de Mejoras Pùblicas de Cartagena

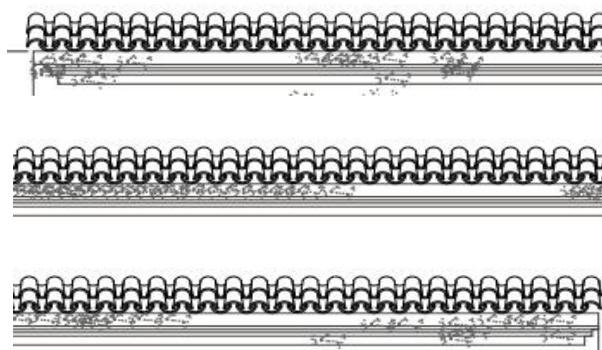
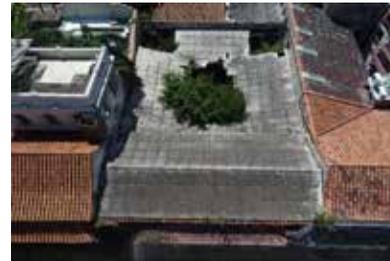
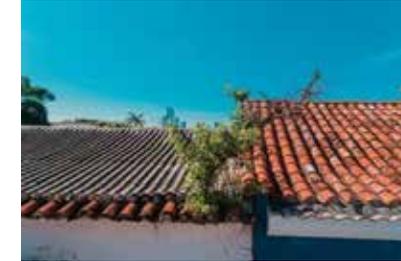
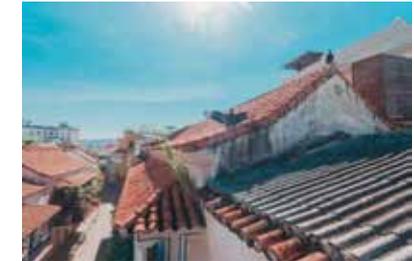
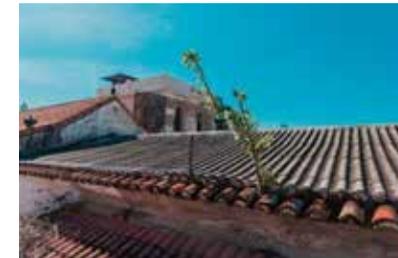
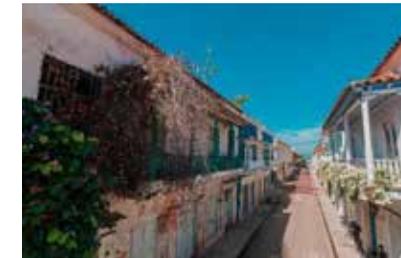
El predio presenta una cubierta a dos aguas en teja de asbesto cemento en el núcleo básico, actualmente se puede evidenciar su mal estado por abandono.

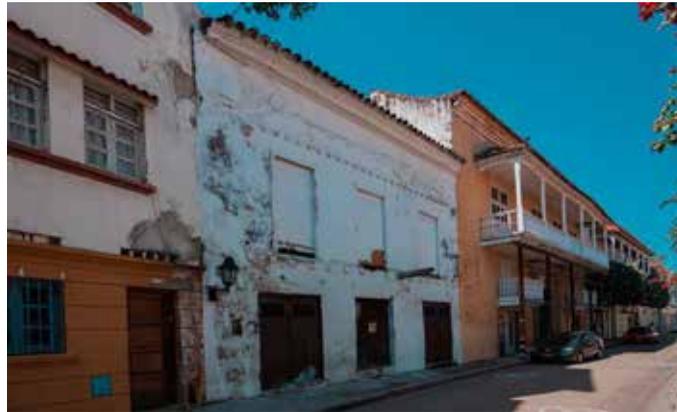
Fotografía estado actual

Con base en las dos fotografías que se tiene del inmueble, podemos ver que la fachada del inmueble en la actualidad no presenta algunos elementos importantes, como lo es el balcón cubierto de tres módulos y todos sus elementos constructivos, al igual que las puertas que comunicaban a dicho balcón.

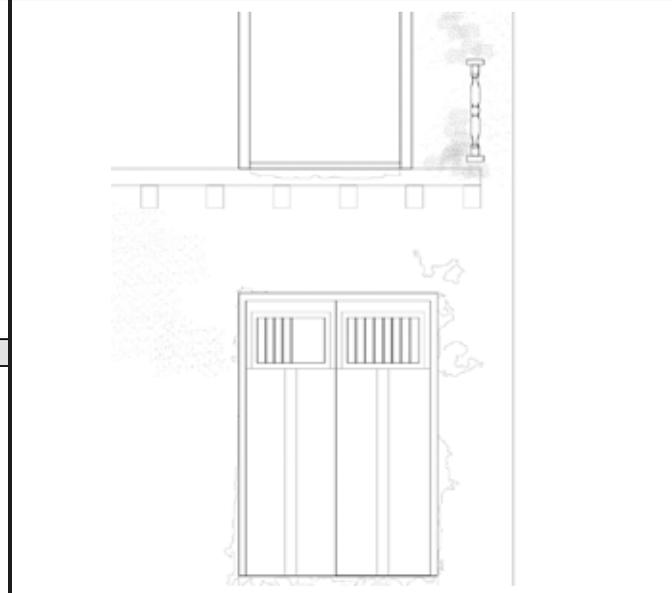
<p>Descripción de elemento de fachada</p> <p>Los muros que componen la fachada están contruidos principalmente a base de cemento, un material que por la falta de mantenimiento presenta diferentes patologías como se muestran en las fotografías.</p>

Observaciones / Fuentes	Responsabilidad del Inventario			
Debido al abandono y la falta de mantenimiento que presenta la edificación, los muros comienzan a tener diferentes patologías que afectan a cada uno de los materiales que lo componen, ocasionando distintas lesiones que han ido debilitando el muro, hasta el punto que se ha ido desmoronando en ciertas partes. Lo cual es un riesgo para los peatones que transitan por la acera del inmueble.	Entidad:	Sociedad de Mejoras Públicas de Cartagena		
	Arq. responsable SMP	Claudia Ochoa Pardo		
	Apoya:	Universidad Jorge Tadeo Lozano - Seccional del Caribe		
	Digitalizó / UTADEO	Brian Neeley Amador	Fecha	31/10/2020
	Revisó UTADEO	Rodrigo Arteaga	Fecha	20/11/2020

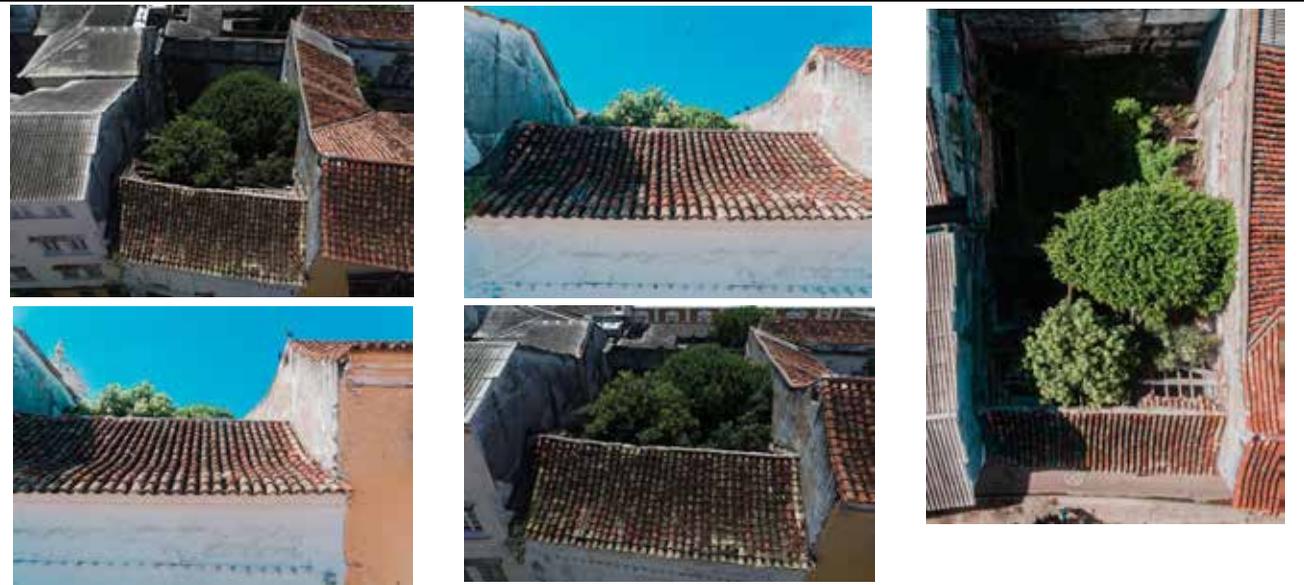
Fotografías de las lesiones presentes en el elemento de fachada

La cubierta del núcleo básico es a dos aguas, hecha con tejas de barro o arcilla cocida en mal estado, presentan un descenso en la cumbre.

La cubierta presenta un deterioro bastante severo, debido a que una parte de ella está desplomada totalmente por la acción de un árbol que destruye por completo la estructura de la cubierta. Al igual, presenta manchas por la eforescencia y las heces de ciertos animales que llegan a la edificación.

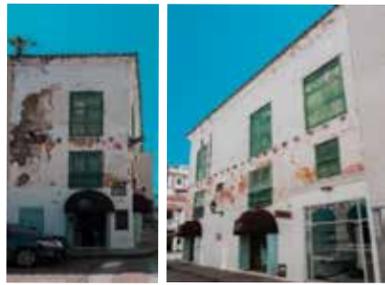
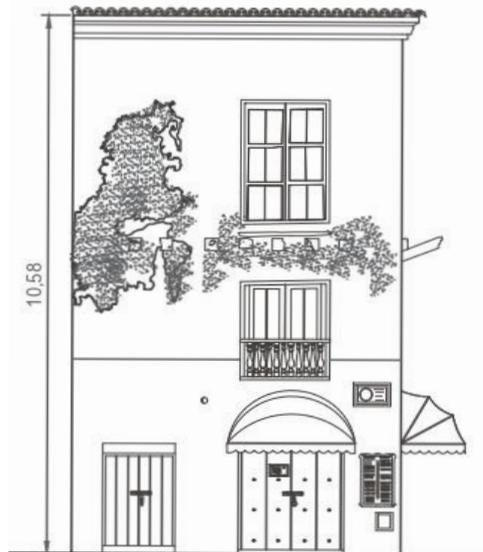
Descripción de elemento de fachada		<p>Pinturas a base de cal presentan mal estado. Desprendimiento de la pintura por alto contenido de sales en el pañete, generando así eflorescencias.</p>																																																																																																	
Observaciones / Fuentes																Responsabilidad del Inventario

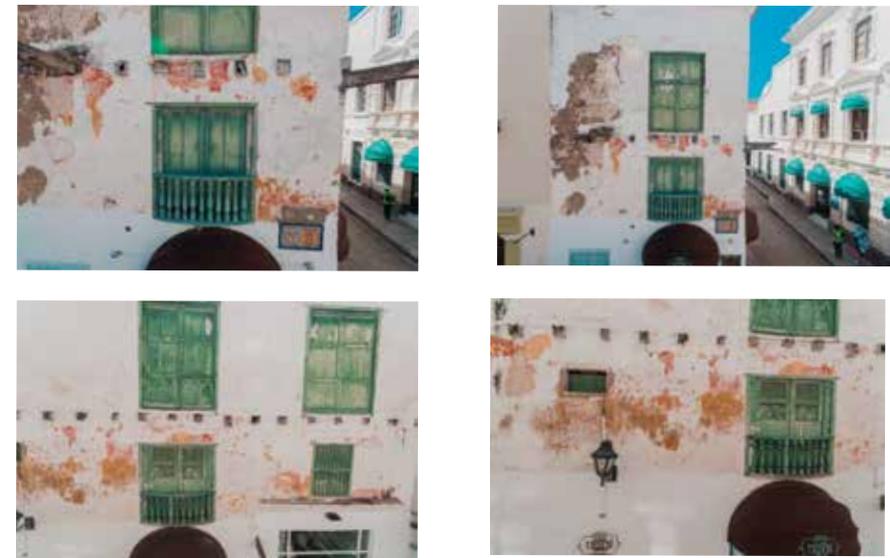
Fotografías de las lesiones presentes en el elemento de fachada

La carpintería de puertas y ventanas presentan hongos que han destruido el interior de la madera y ha provocado su desintegración, pérdida de masa y resistencia. En la edificación se encontró desprendimiento de algunos de los balcones que presenta una lesión mecánica, esto se da por falta de mantenimiento

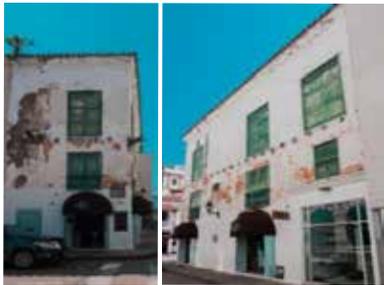
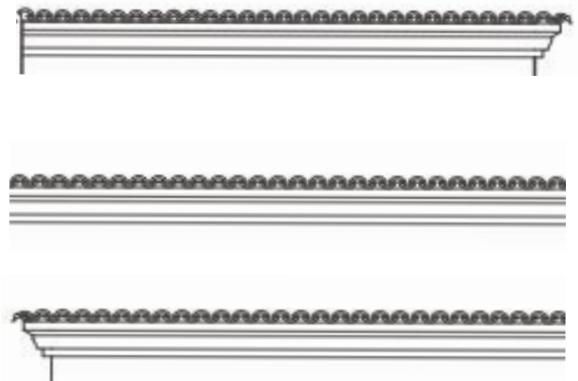
Descripción de elemento de fachada		
<p>Elemento característico de la casa colonial cartagenera es cubierta a tres aguas en núcleo básico en teja colonial, actualmente se puede evidenciar su mal estado, por abandono o falta de mantenimiento.</p>

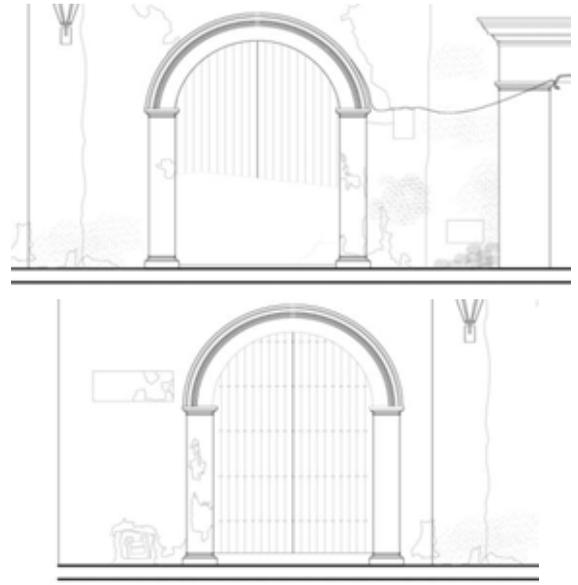
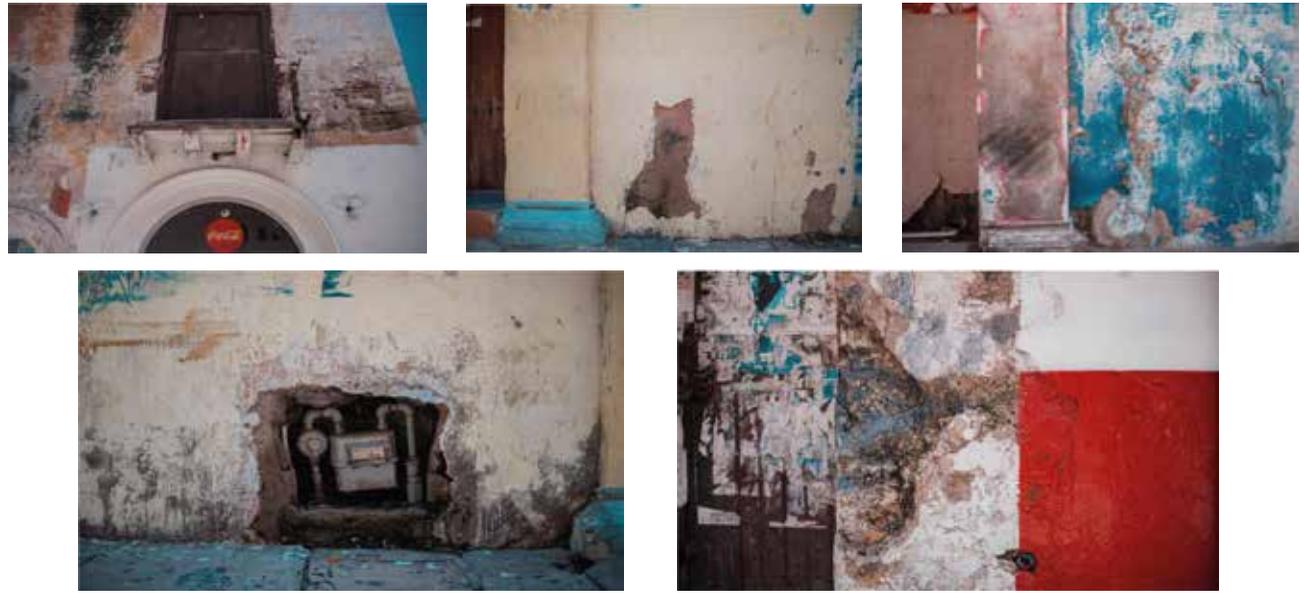
Los muros que componen la fachada están contruidos principalmente a base de ladrillo cocido con un revestimiento de cemento, y una pintura a base de cal.

Debido a los diferentes usos que ha tenido la edificación y al poco mantenimiento, el muro comienza a tener lesiones que derivan del mal uso que le dan las personas sobre el inmueble, permitiendo que aparezcan ciertas patologías. Existen acumulación de basuras, restos de carteles, adaptaciones de contadores donde se perfora el muro, manchas y suciedad y otras patologías que si dependen de agentes externos.

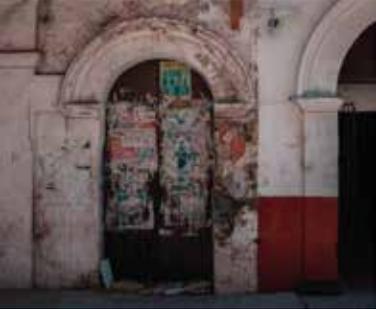
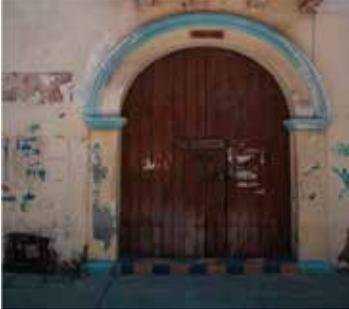
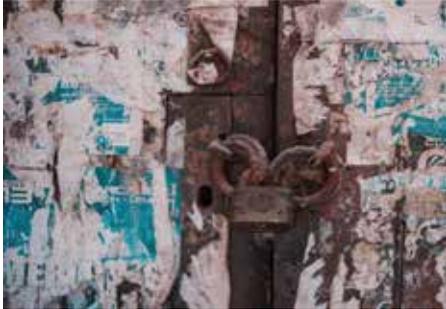
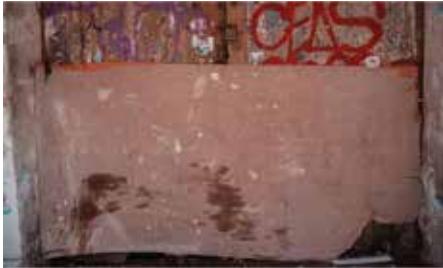
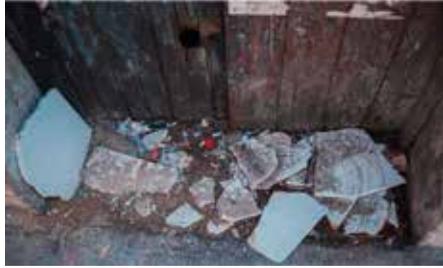
Descripción de elemento de fachada		
<p>Por los usos que ha tenido el inmueble y la falta de mantenimiento, las puertas presentan lesiones que derivan de la acción del hombre, originando un mayor deterioro en las puertas hasta el punto de afectar su funcionamiento.</p>

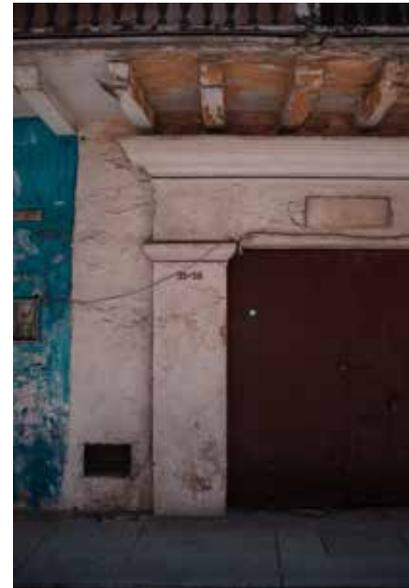
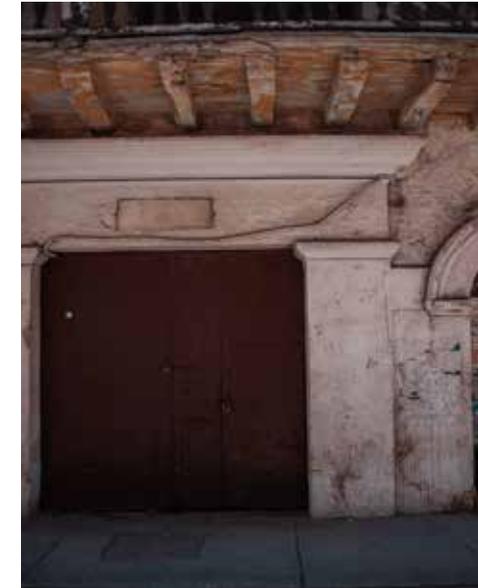
Fotografías de las lesiones presentes en el elemento de fachada

Las principales lesiones que se presentan en la portada del inmueble se deben a la acción humana o a la presencia de ciertos animales como aves o murciélagos. Ula instalación de cables, suciedad por la polución o por ciertos animales.

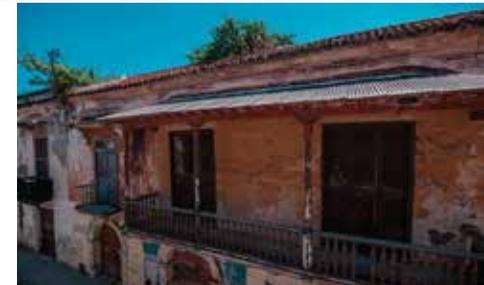
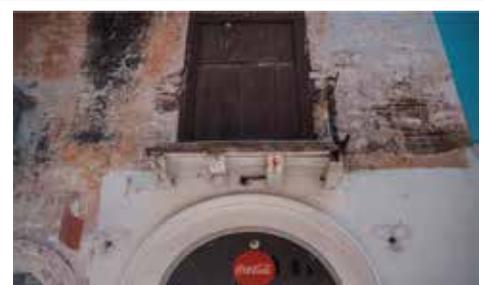
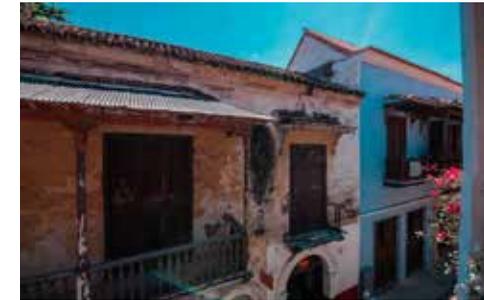
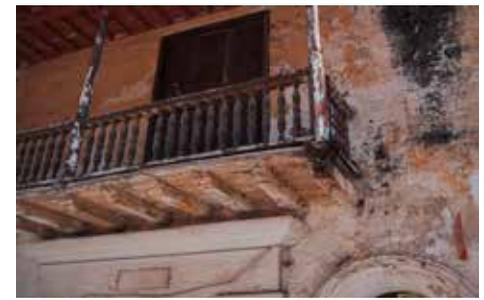
Observaciones / Fuentes
El estado de deterioro en que se encuentran el balcón y las tribunas de la edificación es avanzado, porque las tribunas no se encuentran completas ya que se han desprendido elementos importantes como los balaustrados y los pasamanos. En el caso del balcón, el enteado no se utiliza la teja de barro que es la adecuada, sino que tiene una lamina de zinc; además, los canes tienen grietas fisuras debido a las filtraciones de humedad que se dan en el borde del balcón.

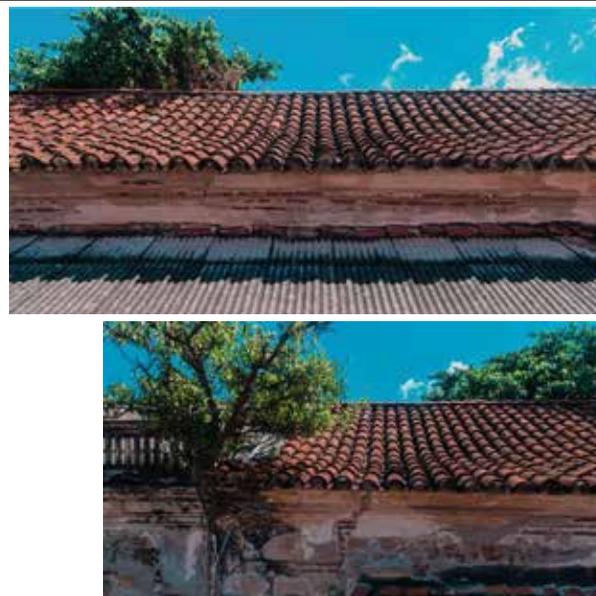
Fotografías de las lesiones presentes en el elemento de fachada

El daño que presenta este elemento es avanzado porque ya comienza a tener pérdida de material y desprendimientos por causa de la erosión, por la filtración del agua procedente de la cubierta y la presencia de una vegetación incontrolada que crece en la esquina de la cornisa. Esta vegetación genera ciertas fisuras y grietas tanto en sentido horizontal como vertical, debido que sus raíces se introducen en la estructura del muro como en la de la cornisa, ocasionando fracturas en el interior de estos dos elementos.

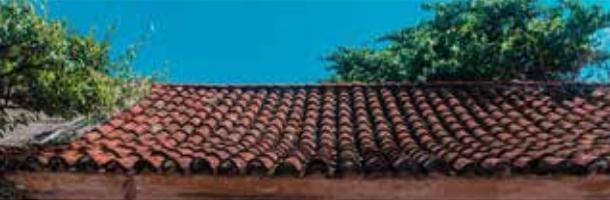
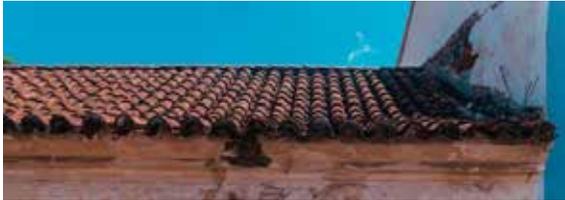
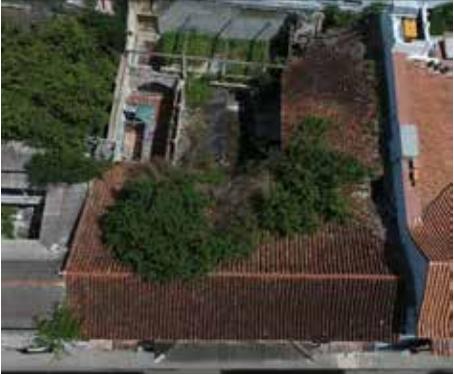
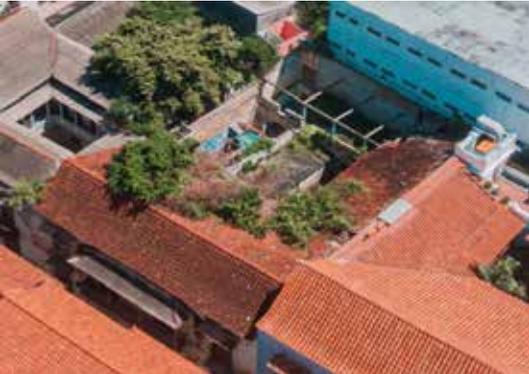
</div>
<p style="background-color: #e1f5fe; padding: 2px;">Descripción de elemento de fachada</p> <p>La cubierta de este inmueble se dividen en dos tipos, uno que es la cubierta a dos aguas que se encuentra en la parte principal de la casa, y la otra son las cubiertas de una sola agua que se inclinaban hacia el patio interno. Estas cubiertas estaban construidas con tejas de barro y un entablado hecho con tablas de madera.</p>

Observaciones / Fuentes			Responsabilidad del Inventario								
Como el inmueble se encuentra en estado de abandono, han comenzado a crecer distintos arboles a lo largo de las cubiertas, hasta el punto de derrumbar alguna de estas. Además, los arboles como son de gran altura debilitan toda la estructura que soporta la cubierta, generando el desprendimiento de tejas de barro y del entablado en madera. Estas lesiones principales causan otras patologías que depende de agentes externos y tambien ocasionan el deterioro de la cubierta.						Entidad:	Sociedad de Mejoras Públicas de Cartagena				
						Arq. responsable SMP	Claudia Ochoa Pardo				
						Apoya:	Universidad Jorge Tadeo Lozano - Seccional del Caribe				
						Digitalizó / UTADAO	Brian Neeley Amador	Fecha	31/10/2020		
						Revisó UTADAO	Rodrigo Arteaga	Fecha	20/11/2020

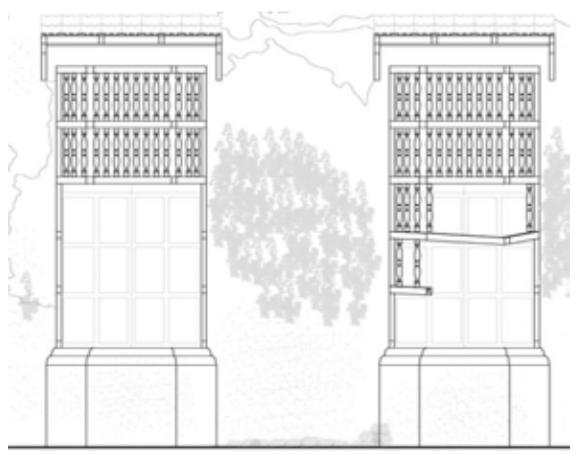
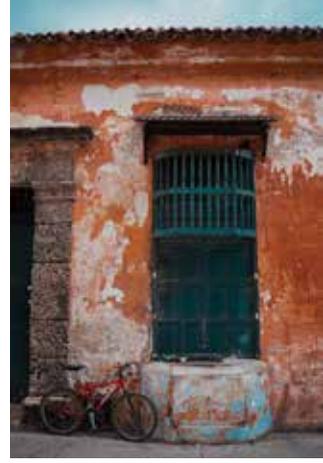
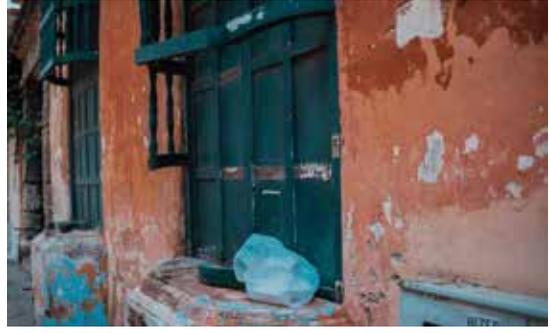
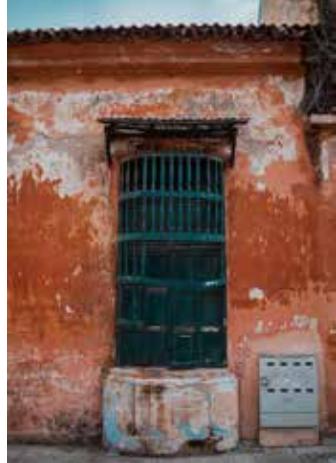
<p>Descripción de elemento de fachada</p> <p>Por los usos que ha tenido el inmueble y la falta de mantenimiento, las ventanas presentan lesiones que derivan de la acción del hombre, originando un mayor deterioro hasta el punto de afectar su funcionamiento. Se observan faltantes en carpintería tales como bolillos.</p>

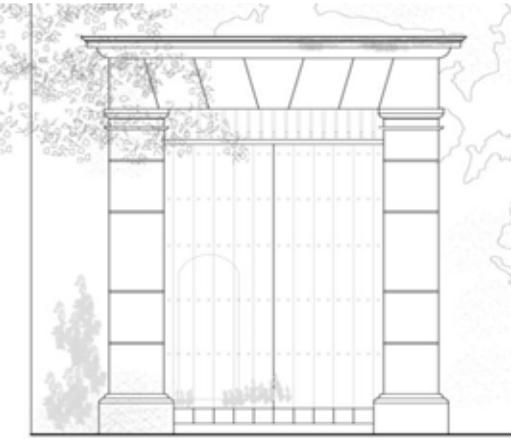
<p>Descripción de elemento de fachada</p> <p>Las principales lesiones que se presentan en la portada del inmueble se deben a la presencia de ciertos animales como aves o murciélagos y abandono. Presenta instalación de cables y suciedad por la polución o por ciertos animales.</p>

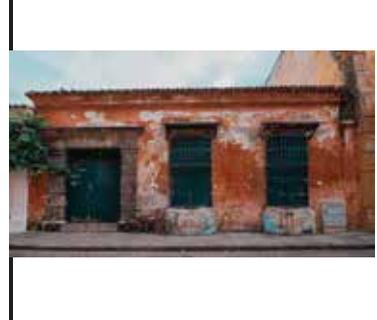
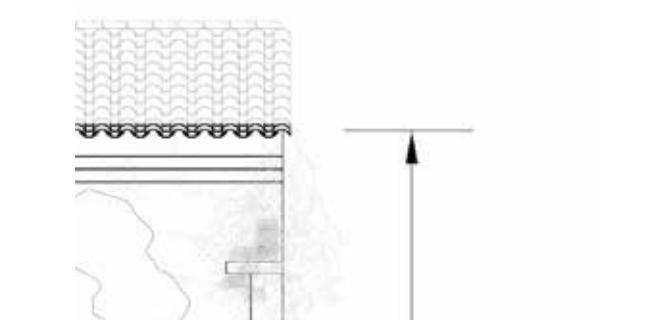
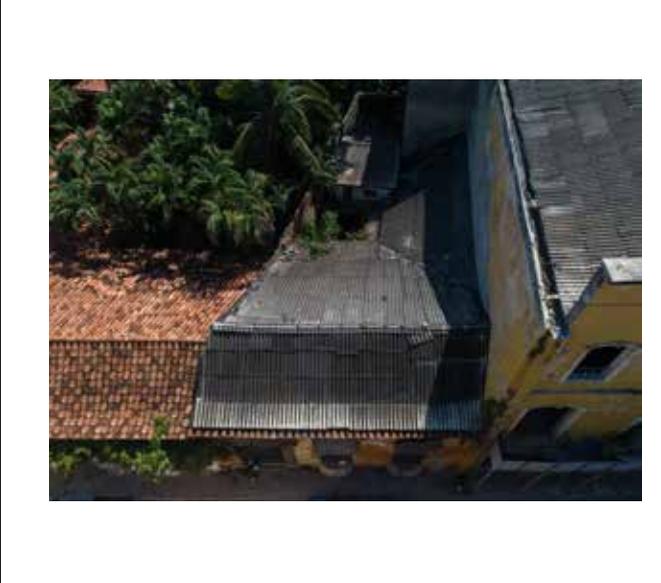
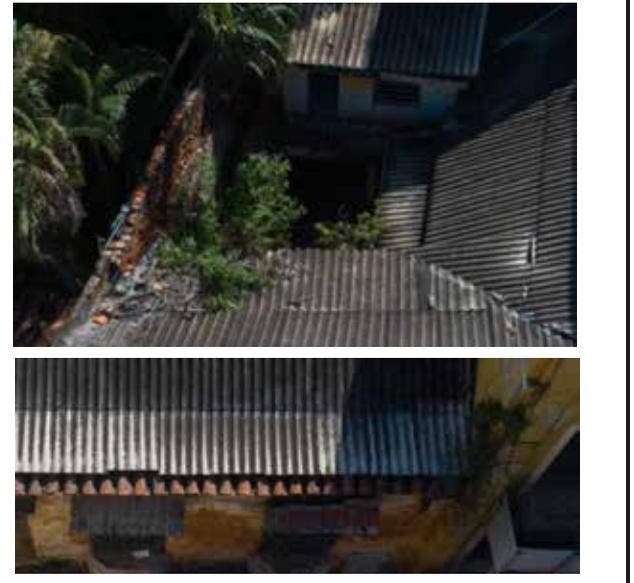
La cubierta del inmueble es una cubierta compuesta por un módulo principal de dos aguas, y uno lateral de una sola agua en dirección hacia el patio interno. Está hecha principalmente con tejas de barro, pero debido a su deterioro se le colocó una cubierta con láminas de fibrocemento.
