CONVENIO IPCC - SMPC Nº 001 - 2020

Inventario de deterioros y patologías de fachadas de 20 inmuebles en el Centro Histórico de Cartagena de Indias

**Convenio Instituto de Patrimonio y Cultura de Cartagena - IPCC
/ Sociedad de Mejoras Públicas de Cartagena - SMPC
Nº 001 - 2020**

**Proyecto: Protección, Difusión y Salvaguarda del Patrimonio,
la Identidad y la Memoria de Cartagena de Indias**

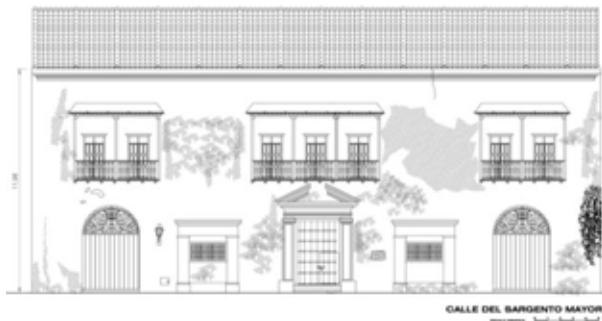
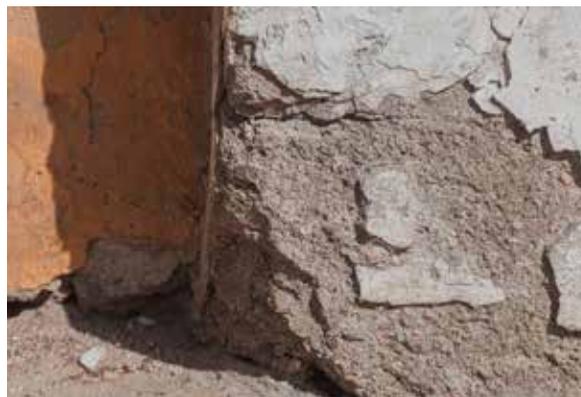
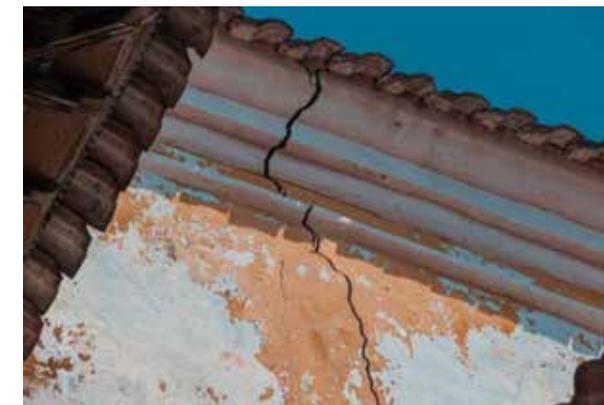
Descripción de elemento de fachada
Las patologías encontradas en muros y pañetes son por exceso de humedad, se trata de una lesión física (por lluvia, por condensación, humedad proveniente del subsuelo, por capilaridad etc.). Las humedades encontradas han afectado los pañetes, ocasionando desprendimientos y erosiones.

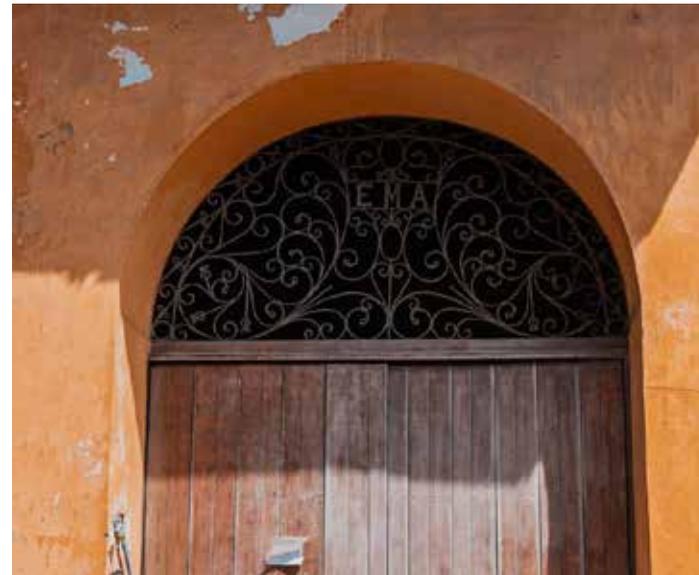
Fotografías de las lesiones presentes en el elemento de fachada

El inmueble presenta daños avanzados en su carpintería metálica producto de la humedad, ocasionando una oxidación.

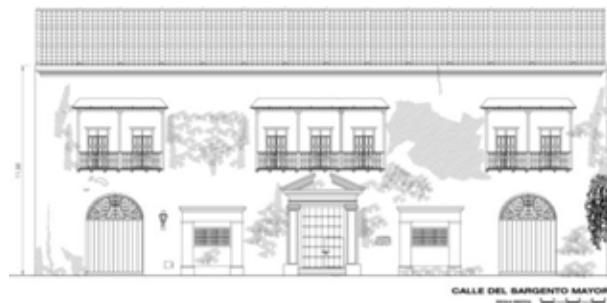
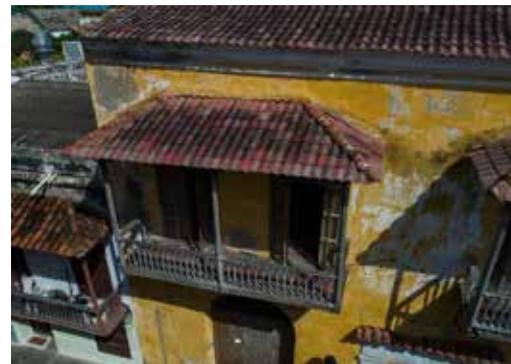
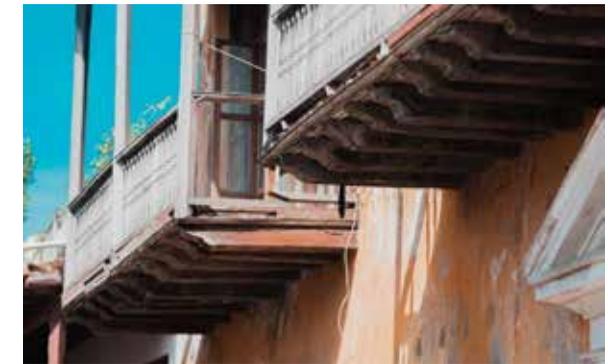
Balcones en un estado de daño avanzado con faltantes de balaustres, producto de la falta de mantenimiento.

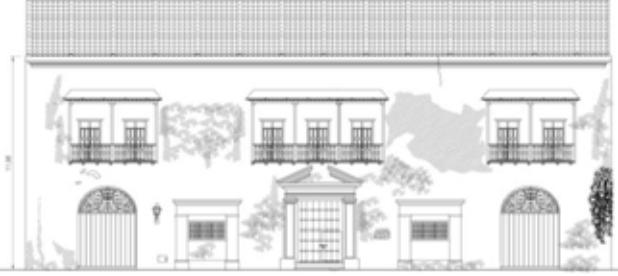
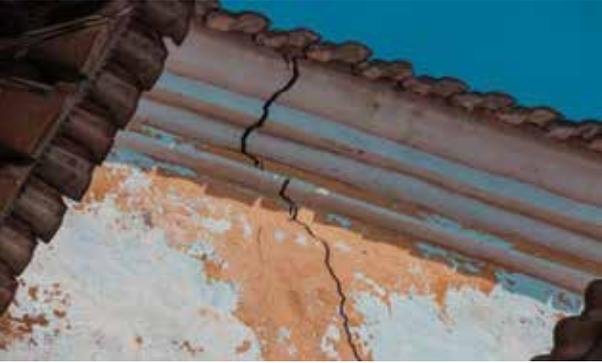
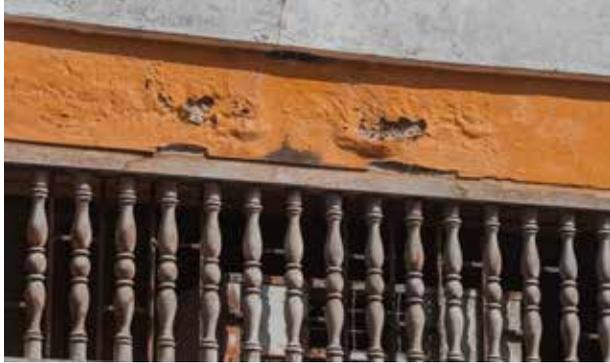
<p>CALLE DEL SARGENTO MAYOR</p>

Descripción de elemento de fachada		<p>La ornamentación de fachada tiene grietas y suciedad; las grietas pueden presentar daños en la estructura muraria y desprendimientos.</p>																																								
Observaciones / Fuentes															Responsabilidad del Inventario																											
															Entidad: Sociedad de Mejoras Públicas de Cartagena																											
															Arq. responsable SMP: Claudia Ochoa Pardo																											
															Apoya: Universidad Jorge Tadeo Lozano - Seccional del Caribe

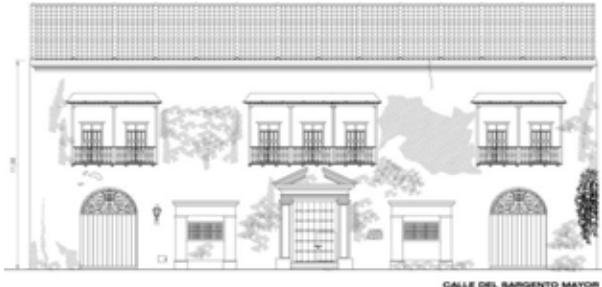
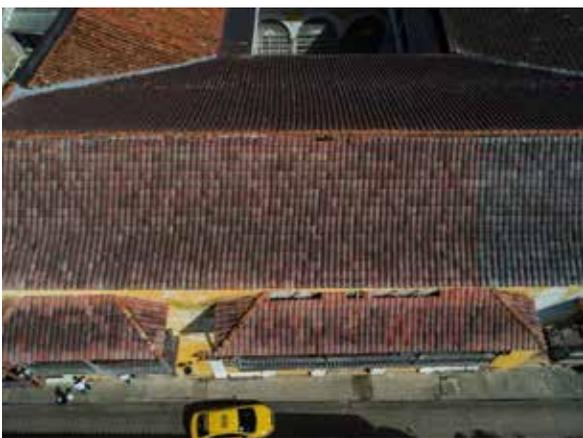
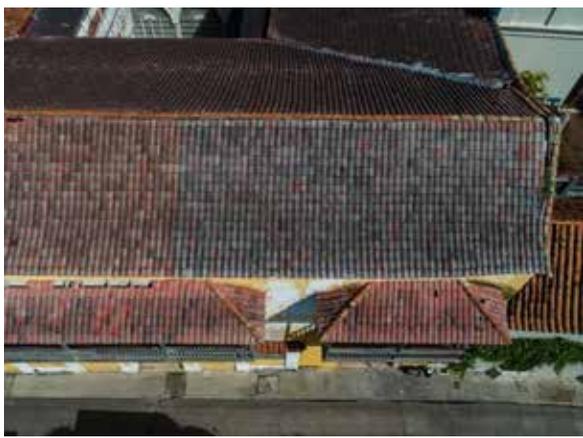
<p style="text-align: center; font-size: 8pt;">CALLE DEL SARGENTO MAYOR</p>

<p>Descripción de elemento de fachada</p> <p>Elemento característico de la casa colonial cartagenera está compuesto por una cubierta a dos aguas en barro en un estado moderado y sus balcones con una cubierta a un agua con teja de barro, los cuales se encuentran en mal estado y despegados del muro.</p>

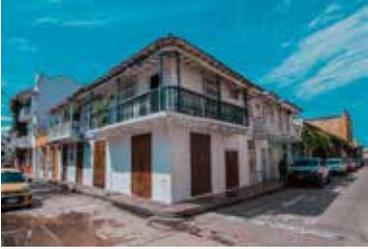
La edificación se encuentra en buen estado. Solo balcones y cubiertas presentan estado de deterioro.

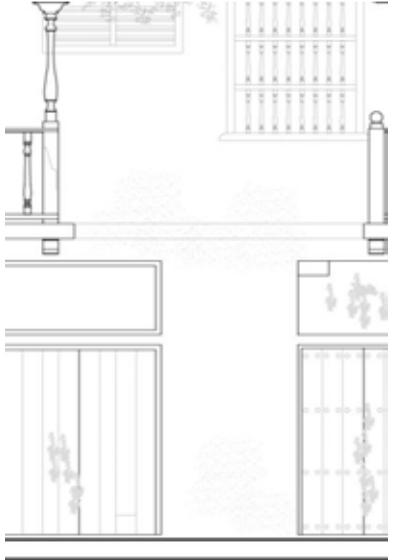
Descripción de elemento de fachada					
<p>Los muros que componen la fachada presentan patologías derivadas de agentes climáticos por presencia de humedad.</p>

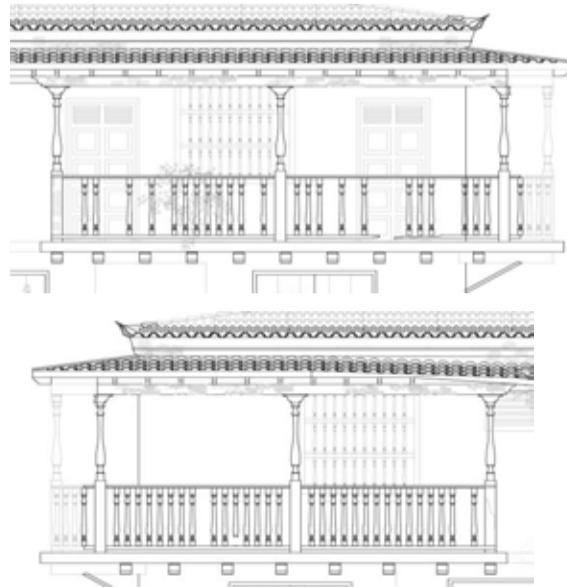
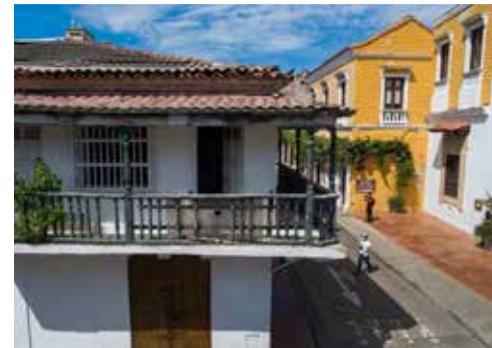
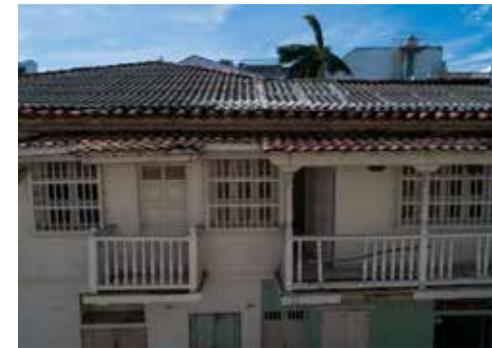
En la edificación se encontró desprendimiento de algunos balaustrados, que presenta una lesión mecánica, la cual se da por falta de mantenimiento y conservación de los materiales, ya que al pasar los años estos se pudrieron por la humedad y perdieron su resistencia; por ello muchos elementos de madera se rompieron y perdieron su estabilidad.

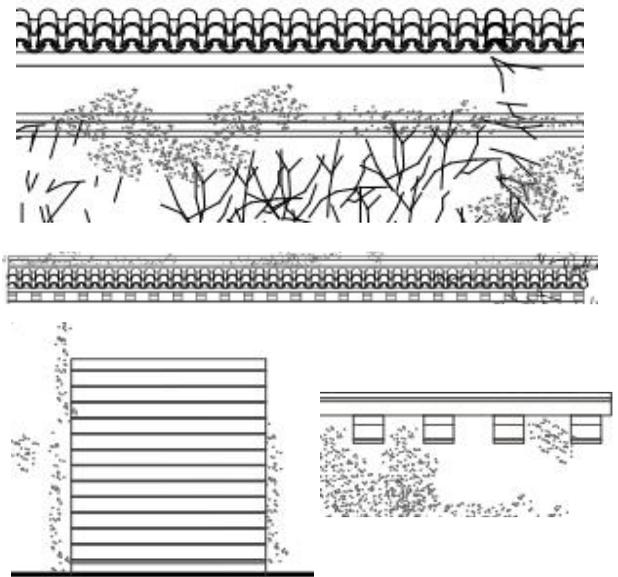
<p>Descripción de elemento de fachada</p> <p>La ornamentación de fachada tiene faltantes de algunos elementos prefabricados en la cornisa, molduras de arcos, tejadillos, etc. y en general están en muy mal estado. Hay muchas patologías y su fachada ha sido modificada eliminando sus ventanas por intercambio de puertas; los muros de la fachada presentan fisura y vegetación parásita.</p>

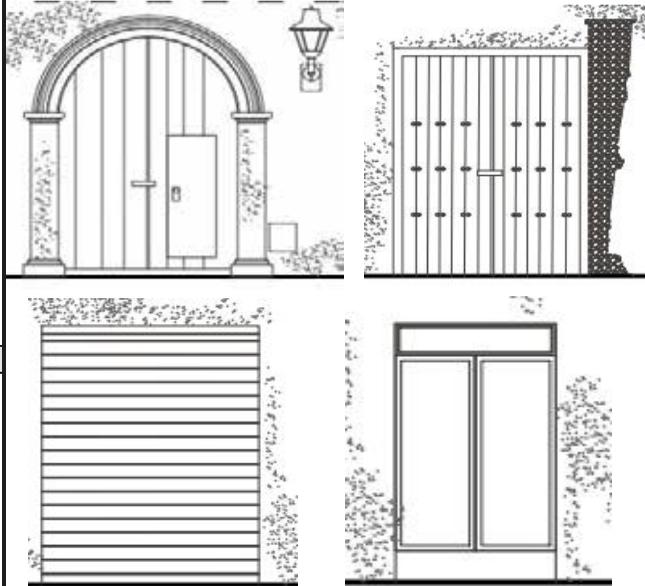
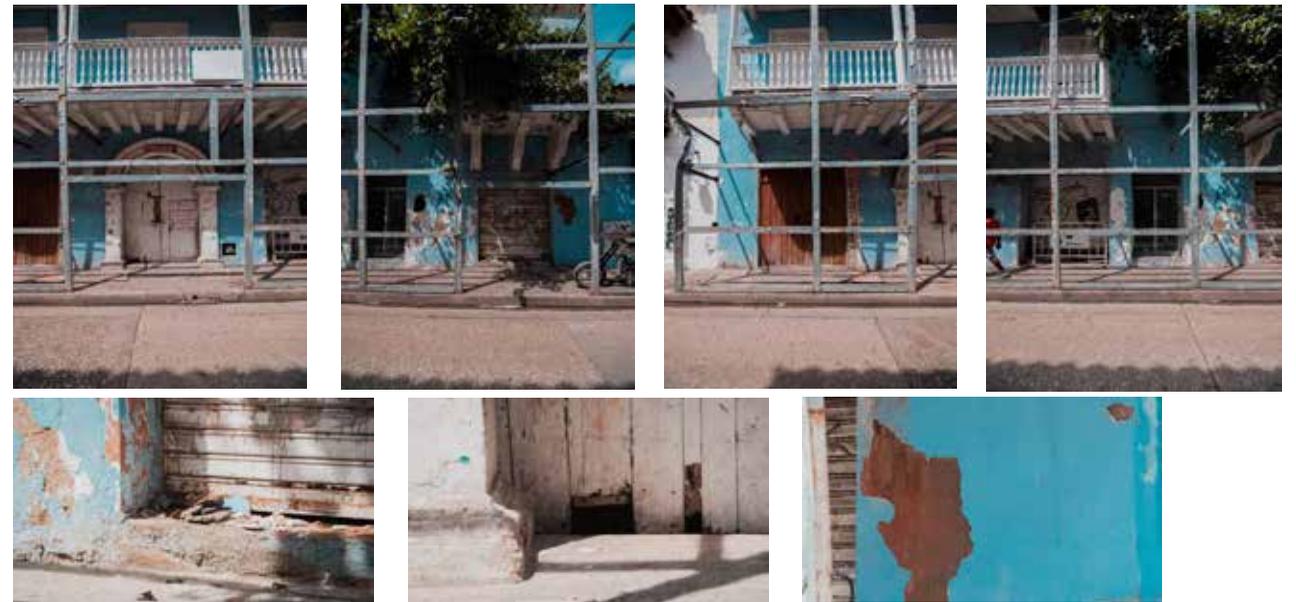
El inmueble presenta modificaciones de puertas o portón, fachada reforzada con elementos metálicos y hay elementos afectados por acción humana con malas intervenciones en la carpintería.

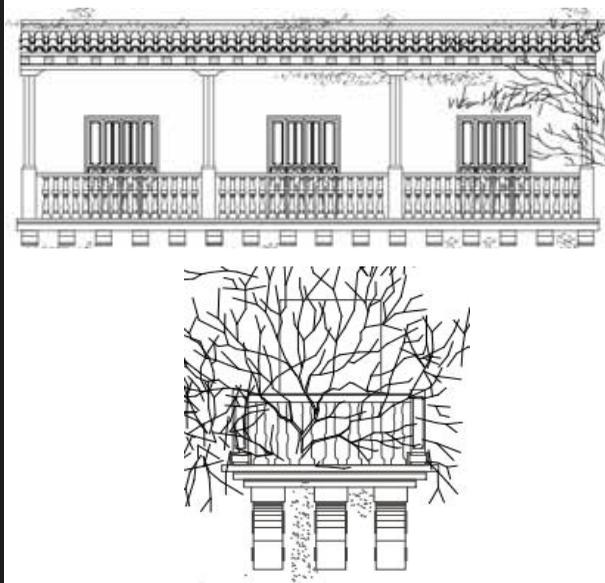
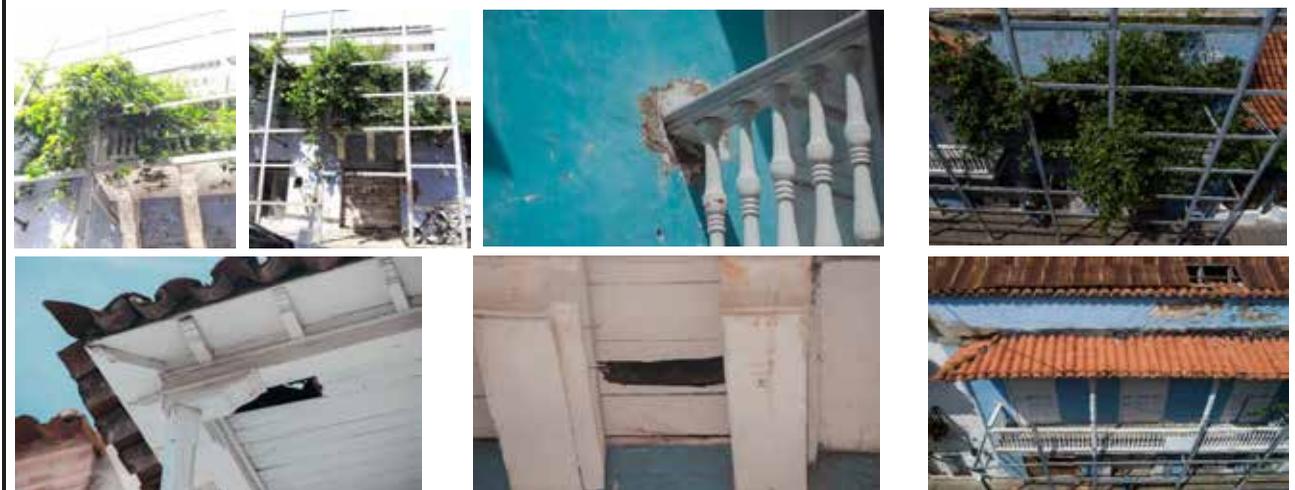
Balcón de tres módulos en mal estado, presentan deterioros en sus pies derechos y canes, los balaústres fueron adecuados; sin embargo hay desprendimiento de la madera y desbalance de estructura de madera. Presenta un reforzamiento en la fachada y en sus balcones.

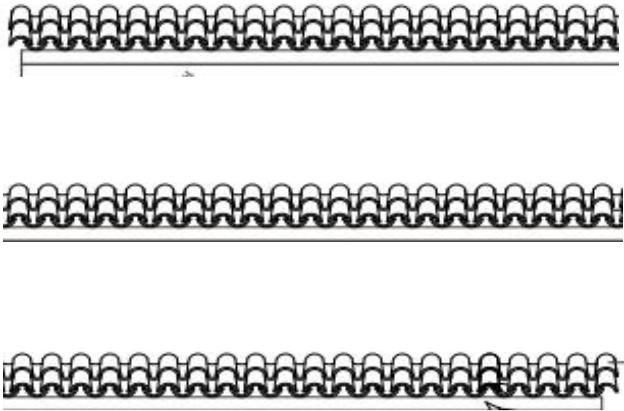
<p>Descripción de elemento de fachada</p> <p>Cubierta en zinc en mal estado, presenta desprendimientos y corrosión; además su nivel de deterioro es severo y su cubierta original fue remplazada por láminas de zinc.</p>

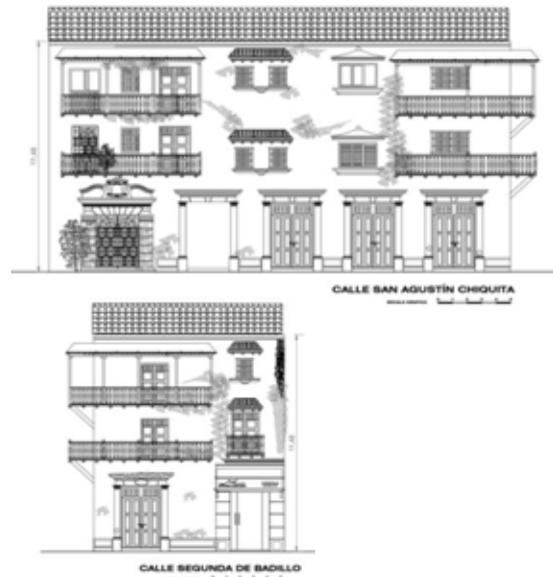
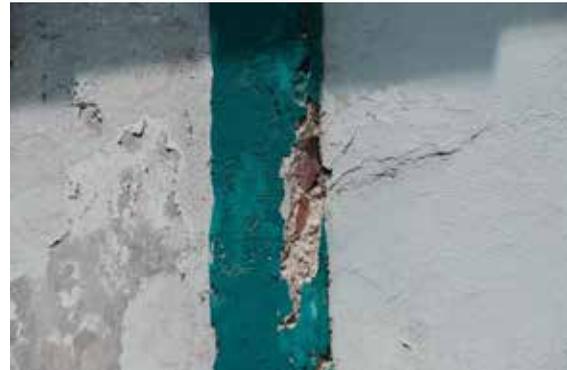
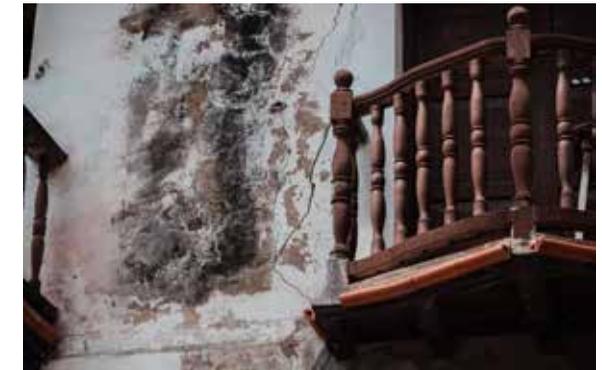
Las patologías encontradas en muros y pañetes son por exceso de humedad, se trata de una lesión física (por lluvia, por condensación, humedad proveniente del subsuelo, por capilaridad etc.). Las humedades encontradas han afectado los pañetes, ocasionando desprendimientos y erosiones.

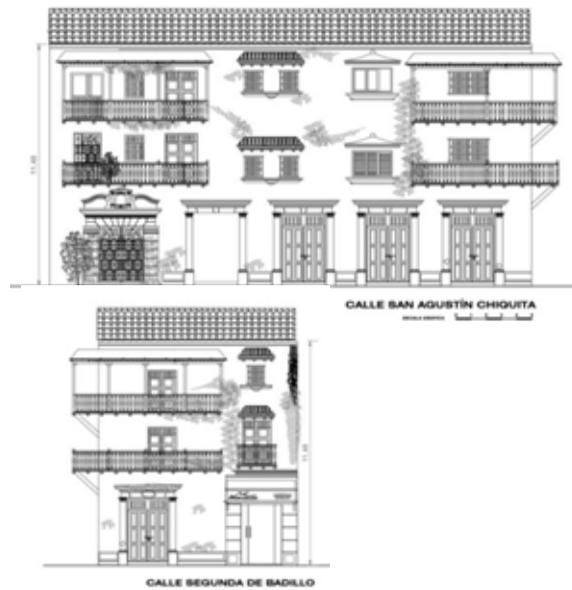
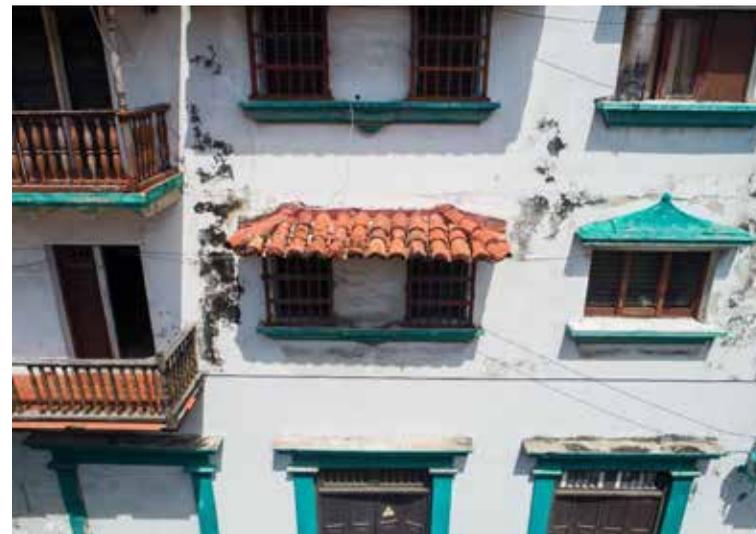
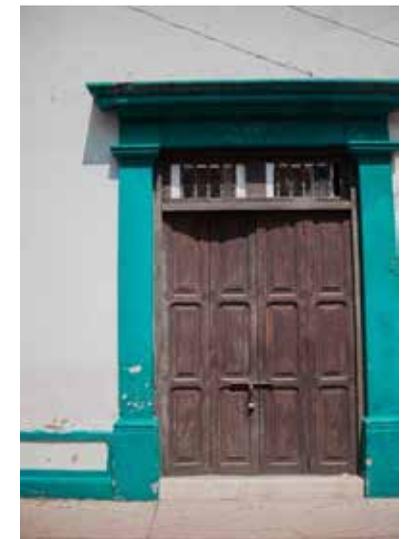
La carpintería de puertas y ventanas presenta hongos que han destruido el interior de la madera, y han provocado su desintegración, pérdida de masa y resistencia.

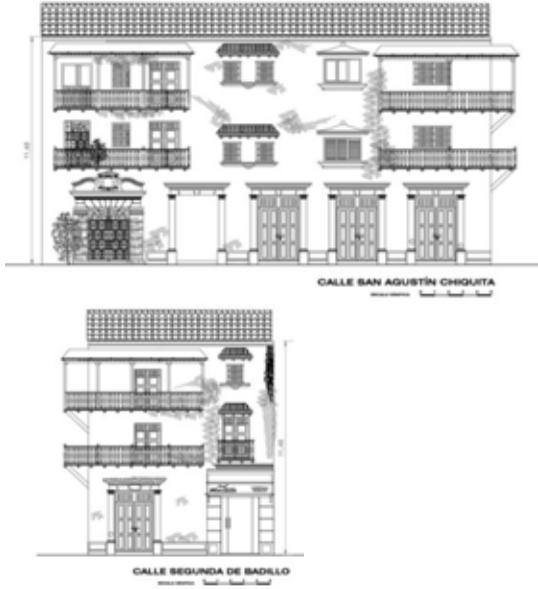
Descripción de elemento de fachada		
<p>El inmueble presenta daños avanzados en su carpintería metálica producto de la humedad, ocasionando su oxidación.</p>

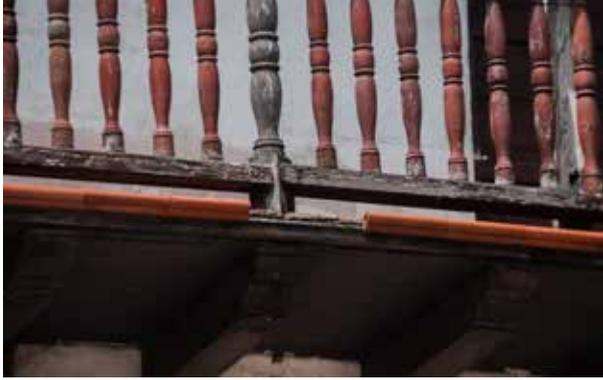
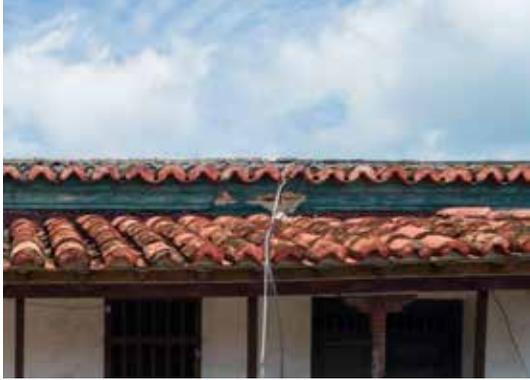
<p>Descripción de elemento de fachada</p> <p>La ornamentación de fachada posee suciedad y desprendimientos producto de la humedad, por falta de mantenimiento.</p>

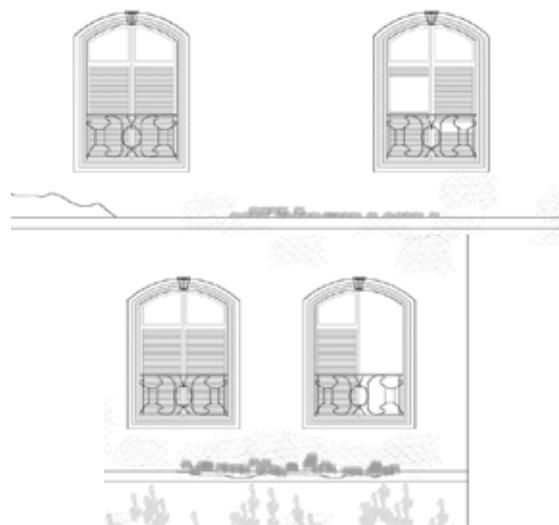
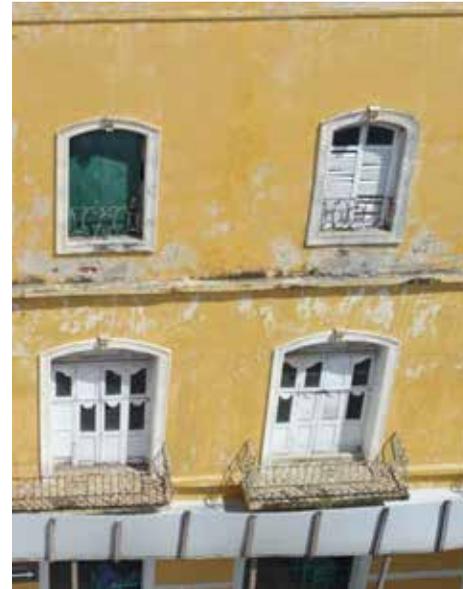
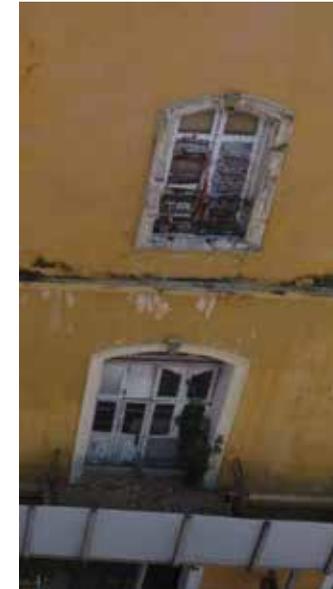
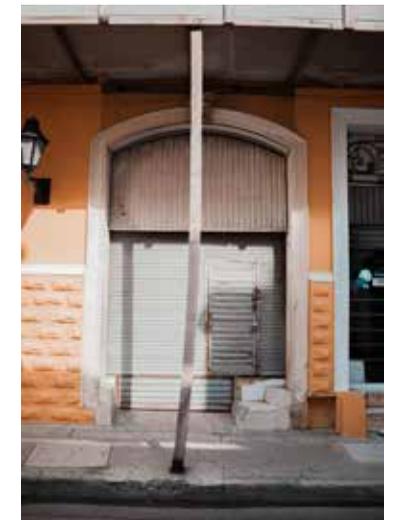
Las puertas y ventanas se encuentran en estado de deterioro, debido a que han perdido algunos de sus elementos, hasta el punto que se encuentran deformes. Al igual, hay casos en los que no existen puertas o ventanas, sino que solo quedan los vanos, y estos, son tapados con algún tipo lámina.

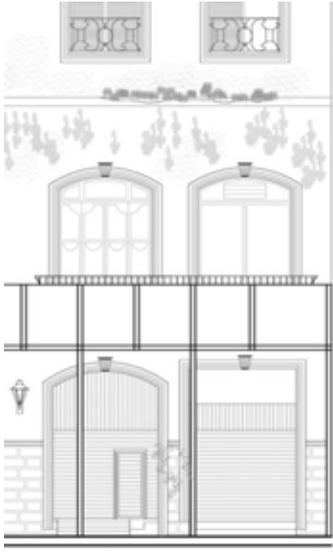
<p>Descripción de elemento de fachada</p> <p>Las rejas y barandillas por la falta de mantenimiento presentan lesiones como la corrosión, debido que están hechas de un material corrosivo que es el hierro, al igual que por el alto porcentaje de salinidad y humedad que hay en el ambiente.</p>

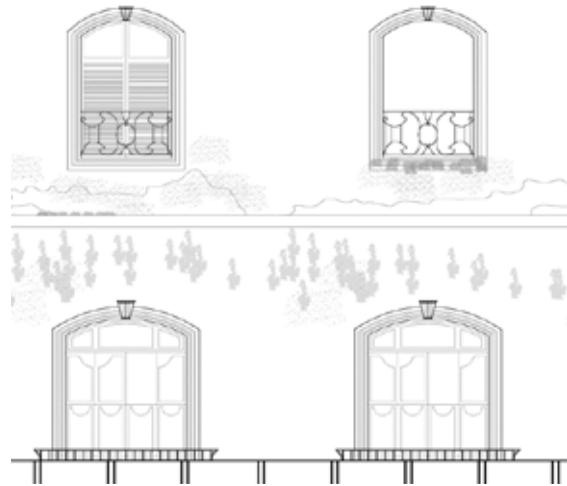
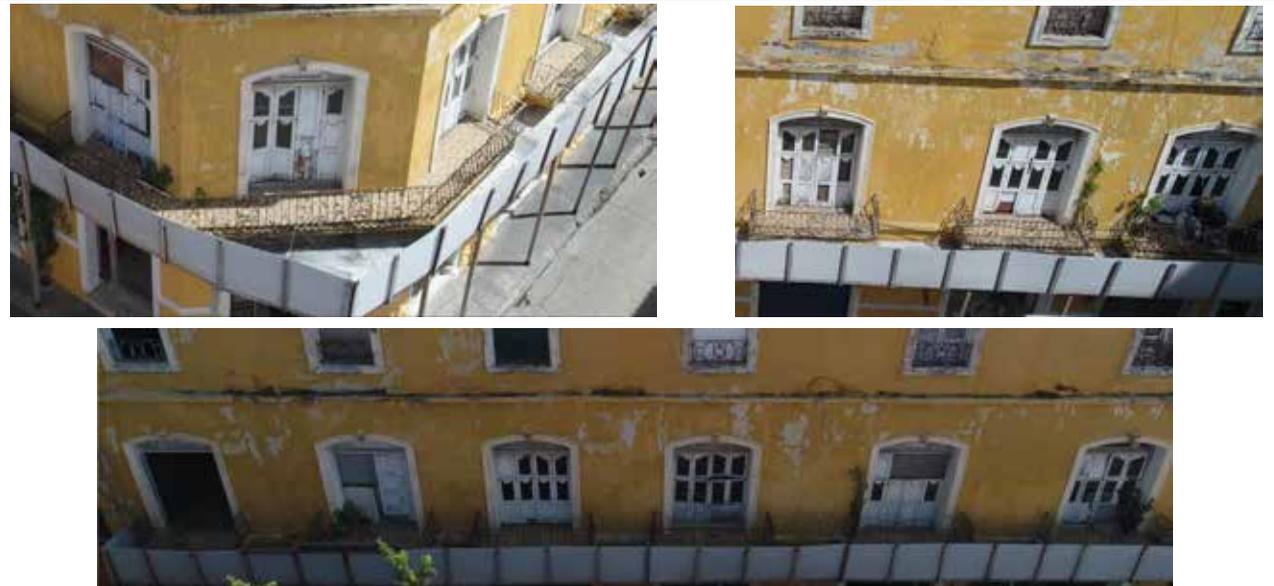
Los balcones y las tribunas de la edificación presentan desmoronamiento o pérdida de material, causados por la acumulación de la humedad, la exposición a agentes externos y la falta de mantenimiento. Por lo tanto, se optó por colocar una barrera que contenga la caída o el desprendimiento de cualquier material procedente de la fachada.

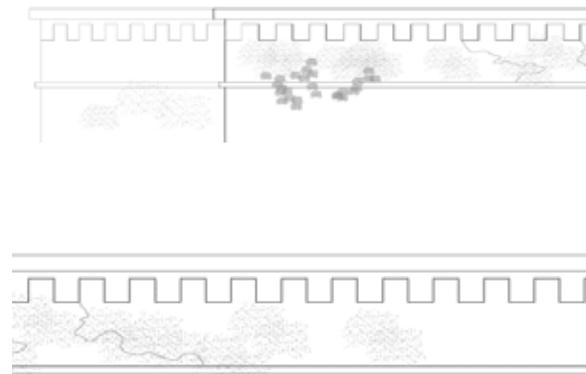
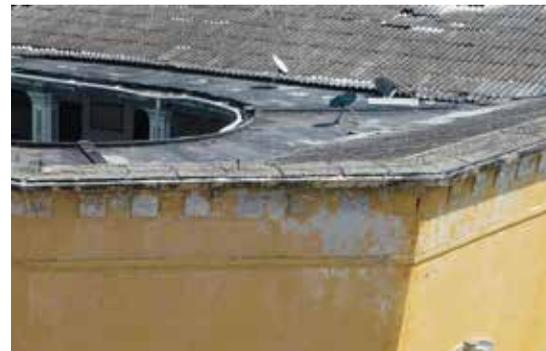
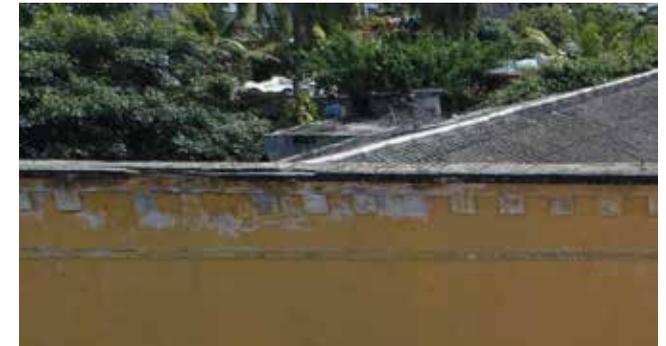
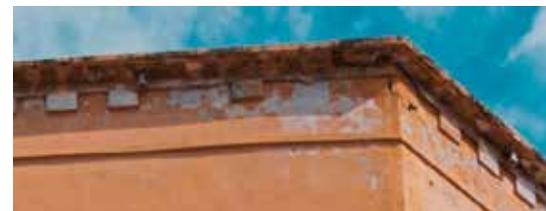
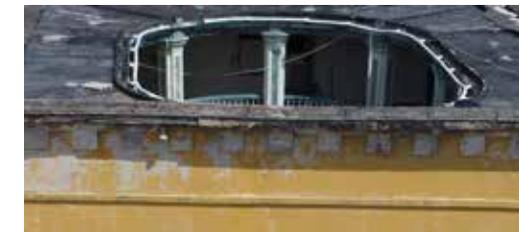
La cornisa como presenta algunas fracturas, grietas y fisuras, comienza a tener una filtración de agua lo que genera algunas lesiones como la eflorescencia o la erosión, causadas por la humedad.

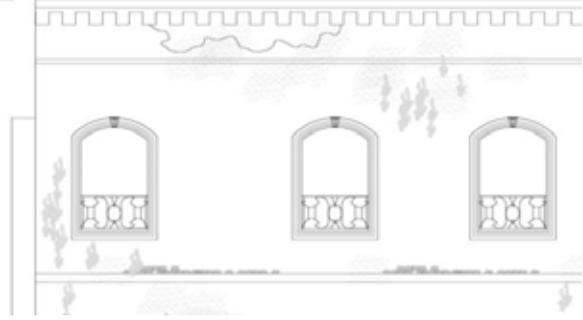
<p>Descripción de elemento de fachada</p> <p>La cubierta se encuentra en un estado de daño moderado, porque cierta parte está derrumbada o las láminas están corridas. Al igual, tiene una planta que nació de forma incontrolada la cual debilita la cubierta con las raíces, y produce grietas en la placa, por donde el agua comienza a filtrarse.</p>

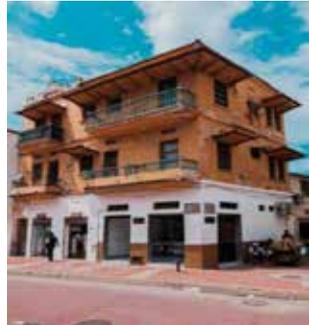
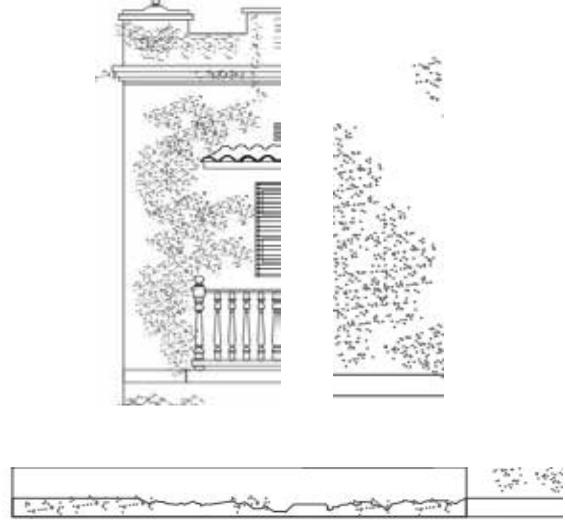
Descripción de elemento de fachada Las patologías encontradas en muros y pañetes son por exceso de humedad; éstas han afectado los pañetes, ocasionando desprendimientos, erosiones y daños en elementos constructivos. Desprendimiento de la pintura por alto contenido de sales en el pañete, generando así eflorescencias.

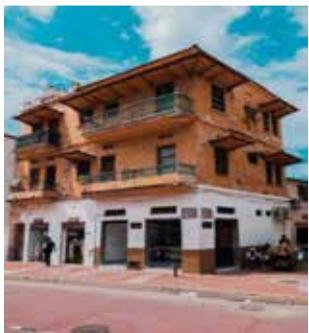
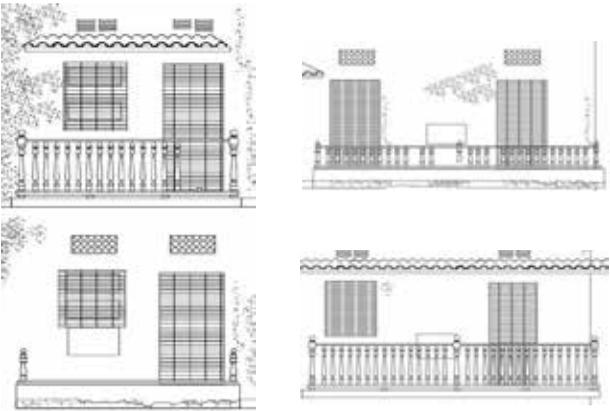
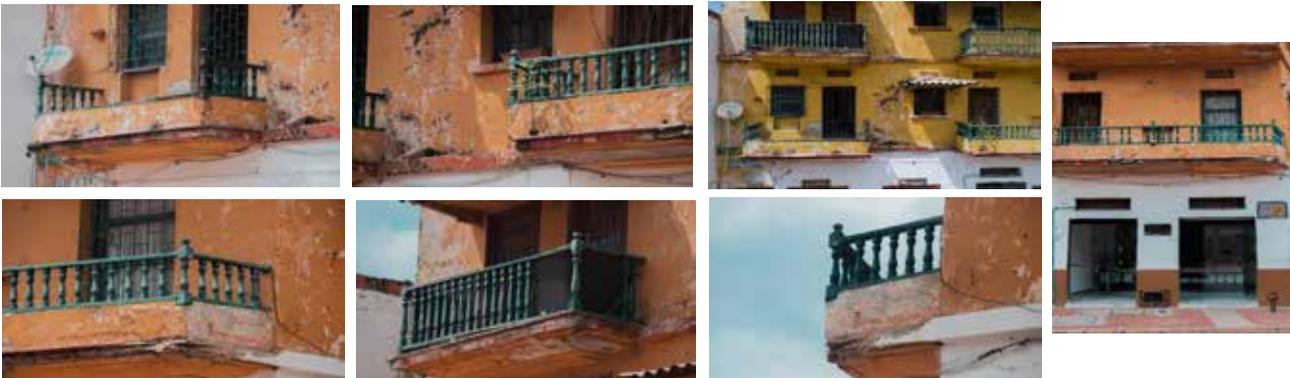
<p>Descripción de elemento de fachada</p> <p>La edificación tiene balcones similares a la tipología colonial, los cuales presentan faltantes de balaústres, deterioro severo por falta de su estructura como barandas. Presentan además vegetación parásita y desprendimiento de la pintura.</p>

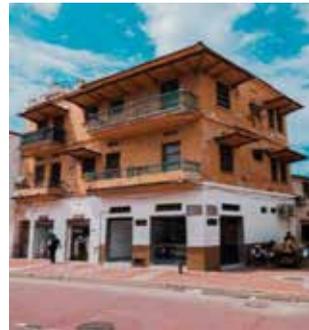
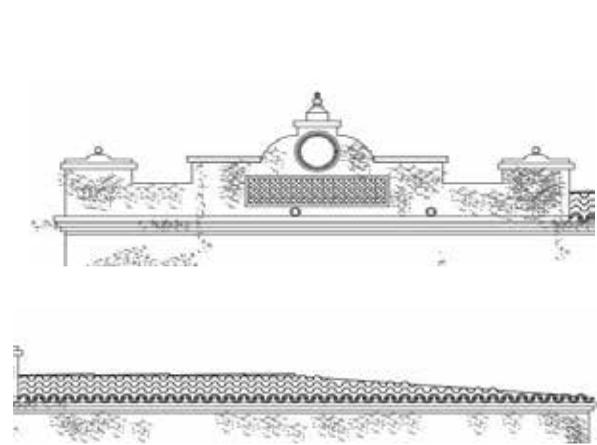
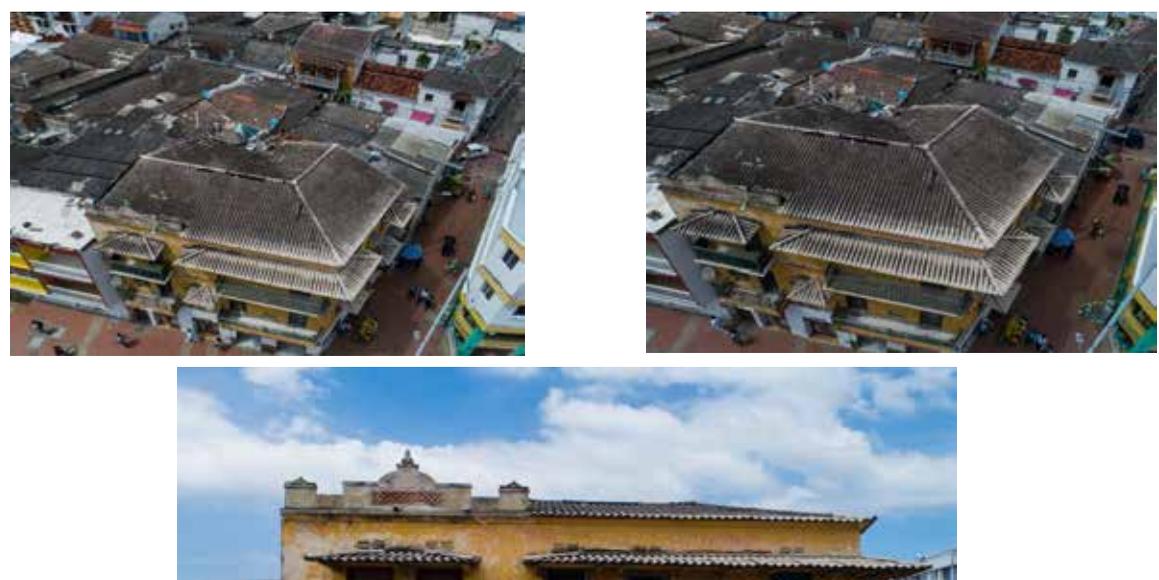
Cubierta en zinc en mal estado, presenta deterioros en sus bordes por efectos climatológicos y también contiene reemplazados varios elementos de cubierta en sus juntas. Hay presencia de aves.

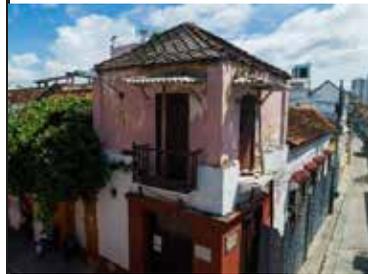
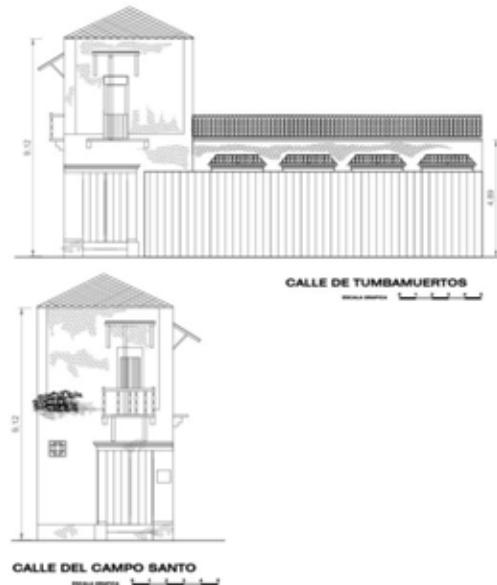
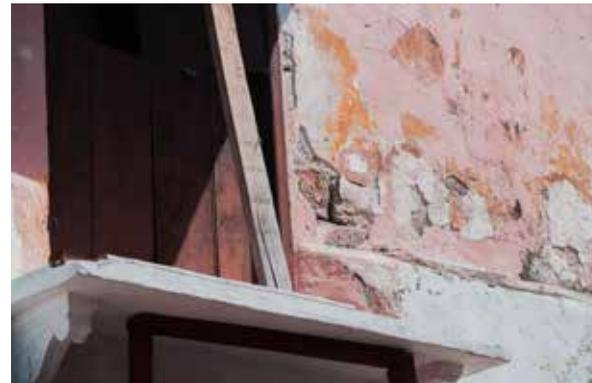
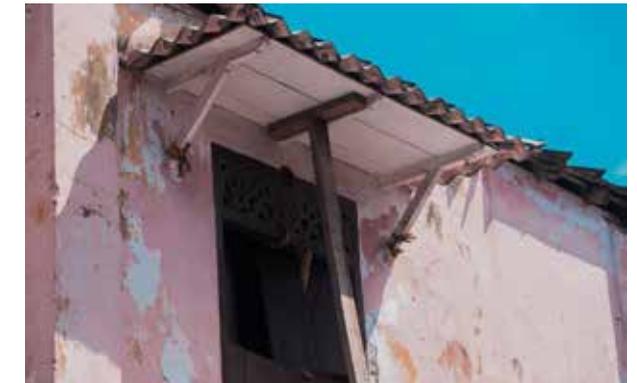
Las patologías encontradas en muros y pañetes son por exceso de humedad que han afectado los pañetes, ocasionando desprendimientos.

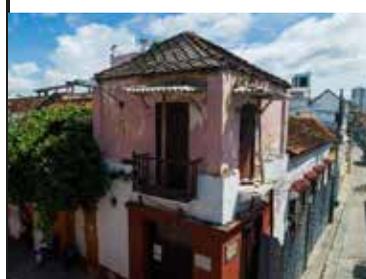
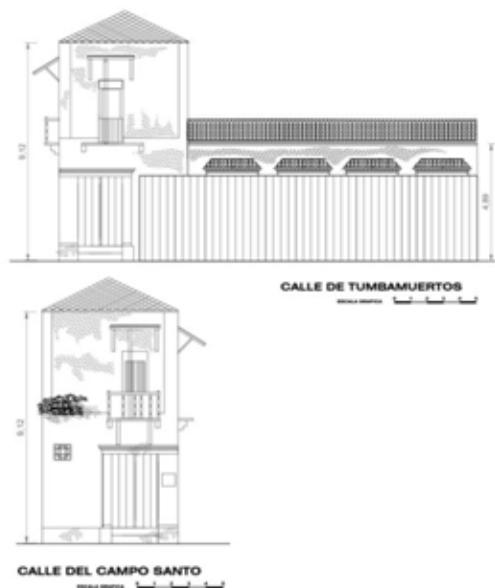
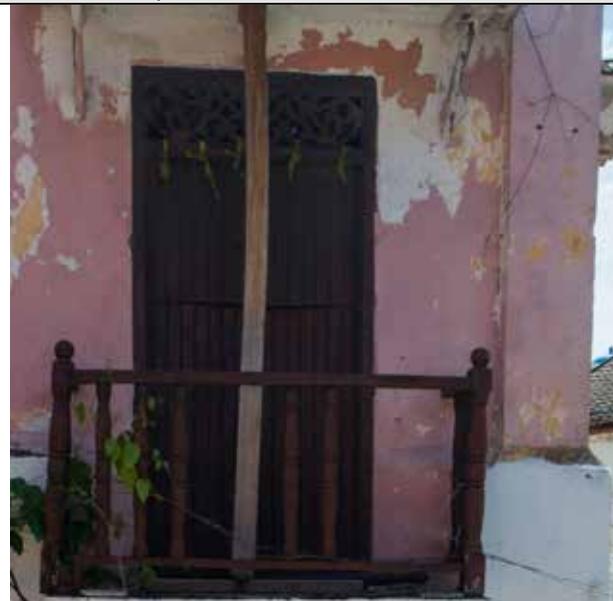
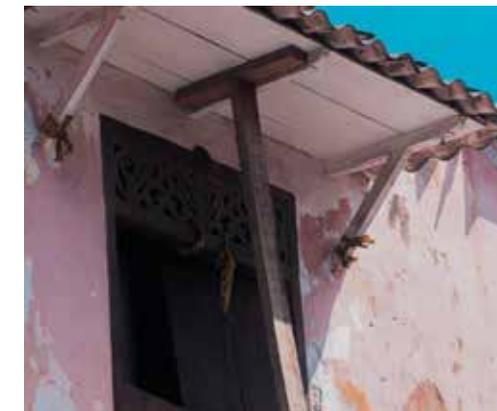
La carpintería de puertas y ventanas presentan hongos que han destruido el interior de la madera y han provocado su desintegración, pérdida de masa y resistencia.

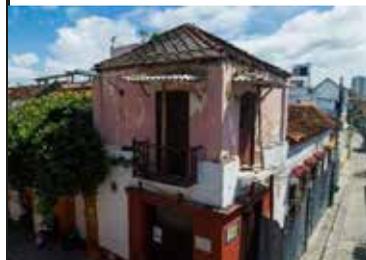
El inmueble presenta caretas de hierro hacia la calle Tumbamuertos, con daños avanzados producto de la humedad y falta de mantenimiento.

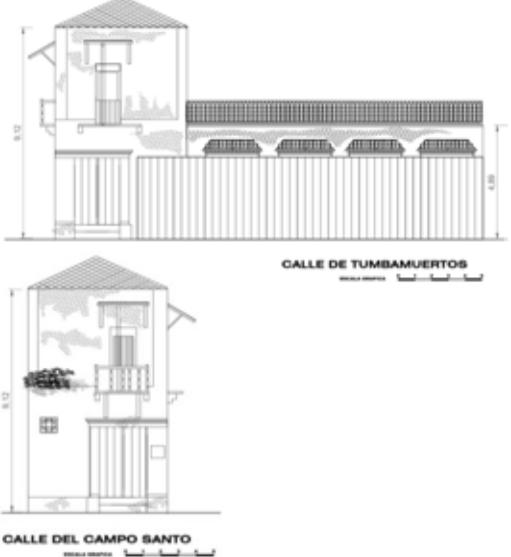
Descripción de elemento de fachada			
<p>Las portadas en el acceso principal y lateral pañetadas, presentan deterioro ocasionando desprendimientos y manchas del pañete producidas por humedad y mantenimiento.</p>

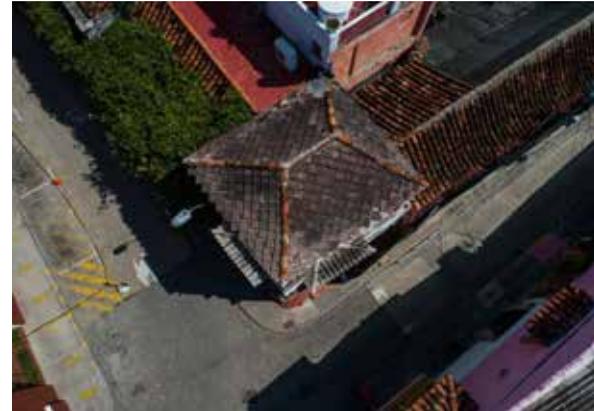
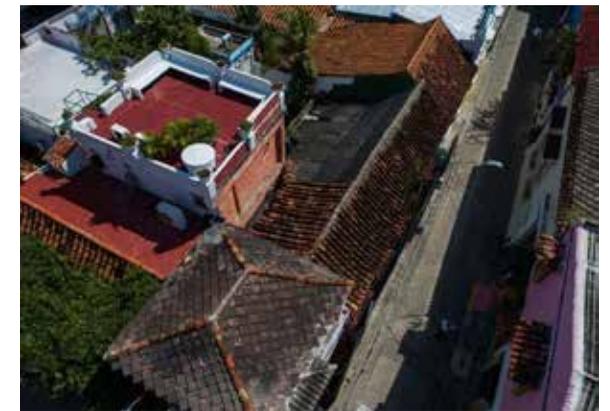
La cubierta del inmueble está compuesta por una cubierta a cuatro aguas en teja de enganche; el módulo esquinero y a dos aguas en teja de barro en un estado moderado y sus balcones con una cubierta a un agua con teja de asbesto.

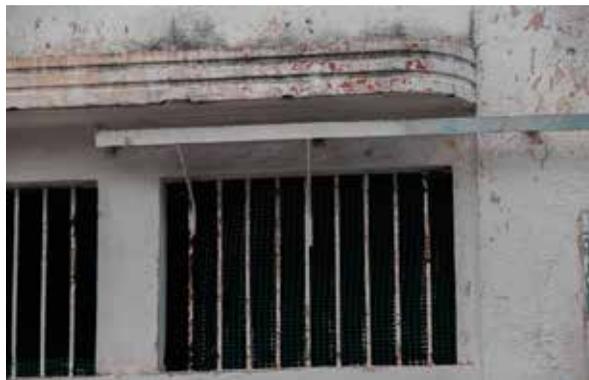
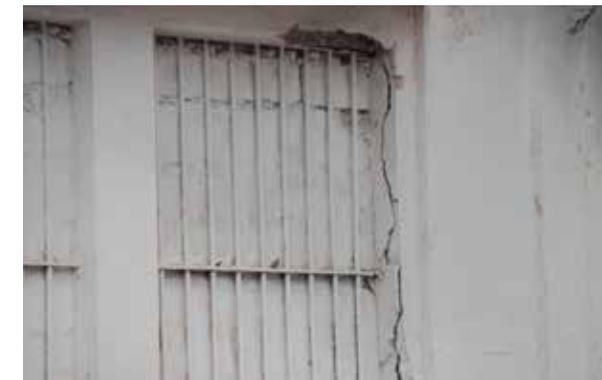
El inmueble presenta daños avanzados en su carpintería metálica producto de la humedad, ocasionando su oxidación.

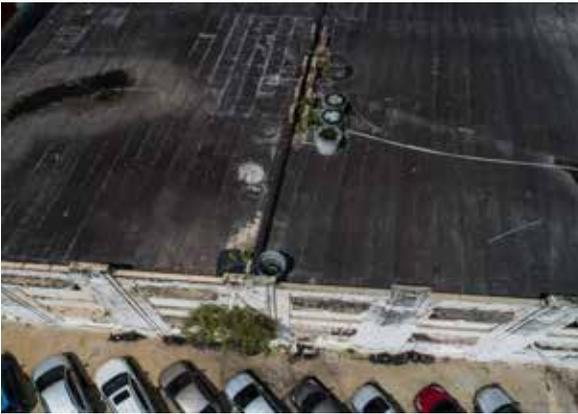
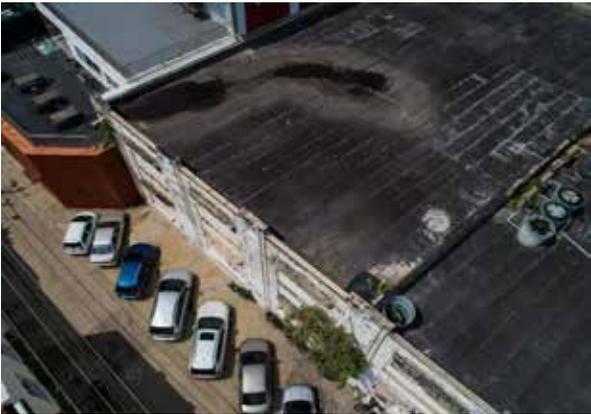
<p>Descripción de elemento de fachada</p> <p>La cubierta en concreto con daño avanzado posee suciedad y humedad con filtración producto de las lluvias y falta de mantenimiento. Se puede evidenciar su mal estado.</p>
